Progettazione, dl, contabilità, coordinamento sicurezza per manutenzione straordinaria edifici scolastici pubblici - scuola elementare A.Peno - CUP: D75B18003820001

COMUNE DI CUORGNE', VIA XXIV Maggio, N° 3

PROGETTO DEFINITIVO-ESECUTIVO

RELAZIONE TECNICA

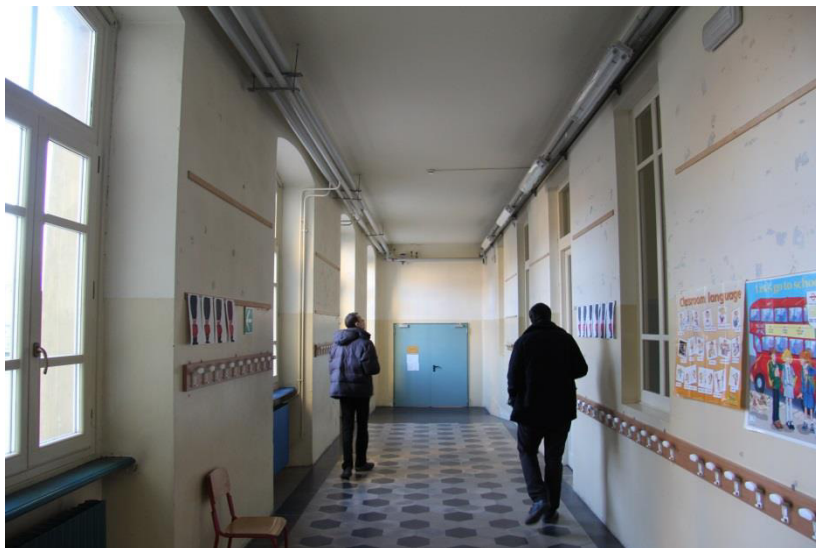
Corridoio Piano interrato

L'edificio presenta al piano interrato un solaio per la maggior parte in laterocemento e per un tratto, evidenziato nelle tavole in allegato, in soletta piena in c.a. Come rivestimenti è presente ovunque uno strato di intonaco il quale appare visivamente in buono stato ad eccezione della zona refettorio. In questa zona vi è un controsoffitto a quadrotte semplice in fibre e gesso con apparecchi illuminanti integrati nel controsoffitto. Nelle zone in cui non è presente un controsoffitto gli apparecchi illuminanti sono ancorati direttamente al solaio

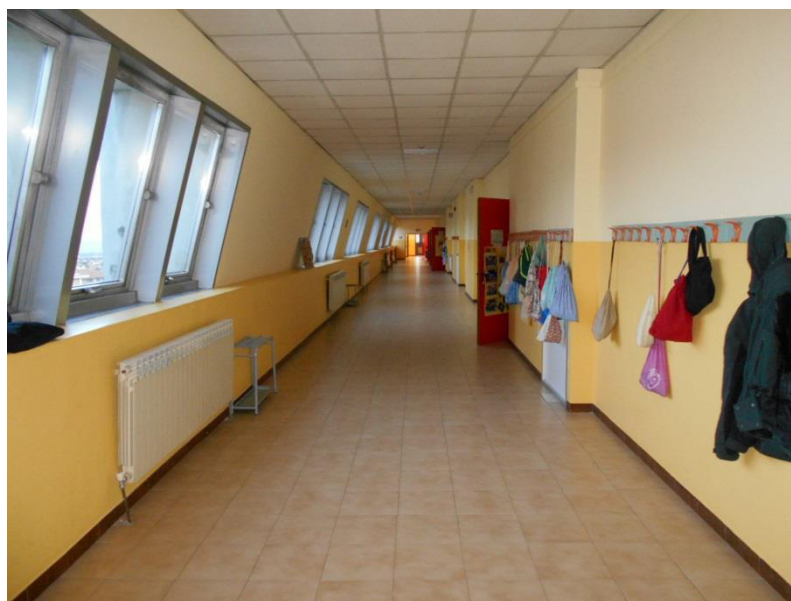
Corridoio Piano secondo

Il piano secondo si presenta come un sottotetto in cui vi è presente un controsoffitto in gesso alleggerito di classe resistenza al fuoco "0" e caratteristiche REI 120 in pannelli 60x60 cm e integrate nel controsoffitto vi sono le lampade per l'illuminazione.

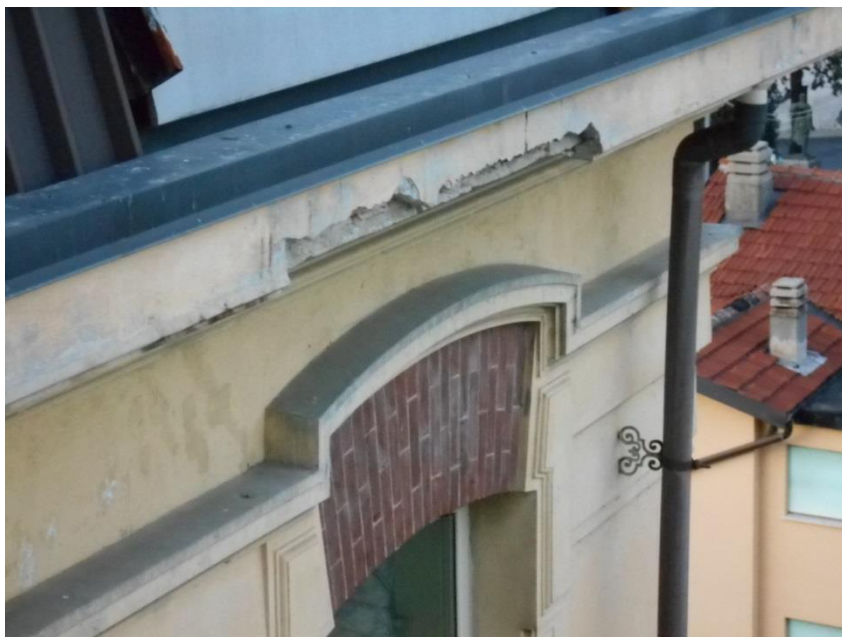
Alcuni problemi di deterioramento li presenta anche il cornicione esterno il quale in alcuni punti risulta danneggiato.

Tratto di cornicione esterno deteriorato

Tale cornicione presenta numerose problematiche come distacco parziale dell'intonaco dovuto ad infiltrazioni e azione degli agenti atmosferici. Tale fenomeno non è pertanto trascurabile e richiede un attento intervento di minuzioso risanamento composto dalle seguenti operazioni:

- Rimozione dell'attuale faldale nel cornicione;
- Rimozione dell'intonaco pericolante con spicconatura controllata e manuale;
- Pulizia del cornicione;
- Trattamento di eventuali ferri di armatura ammalorati con prodotti passivanti e anticorrosivi;
- Successivo ripristino dello strato protettivo di intonaco con malta idraulica a base cementizia idonea all'esposizione agli agenti atmosferici;
- Posizionamento di nuovo faldale in lamiera metallica;
- Decorazione finale con tinteggiatura del colore approvato dalla Soprintendenza.

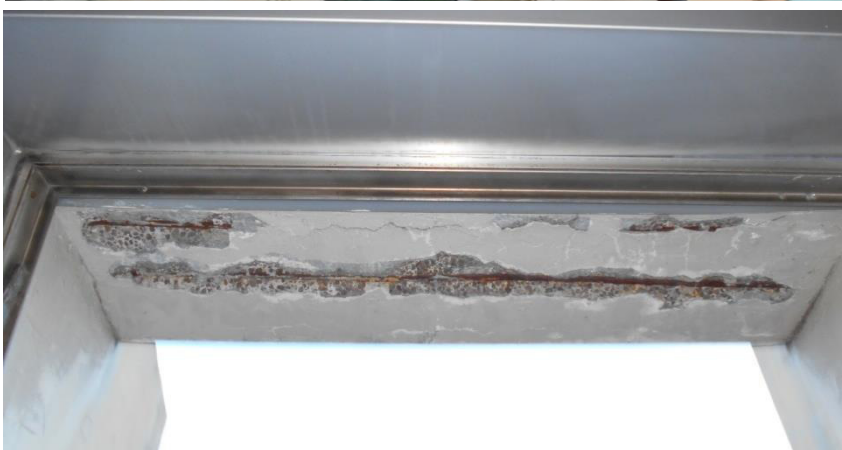
In questo caso non si è potuto fare a meno di notare alcuni problemi di carbonatazione sulla struttura esterna in prossimità degli infissi.

Esempio di carbonatazione esterna

In presenza di tali fenomeni di corrosione è opportuno intervenire in prima battuta localizzandoli e in seconda battuta cercando di applicare appositi prodotti passivanti contro l'azione corrosiva e di successivo ripristino e rinforzo come apposite malte cementizie antiritiro o simili.

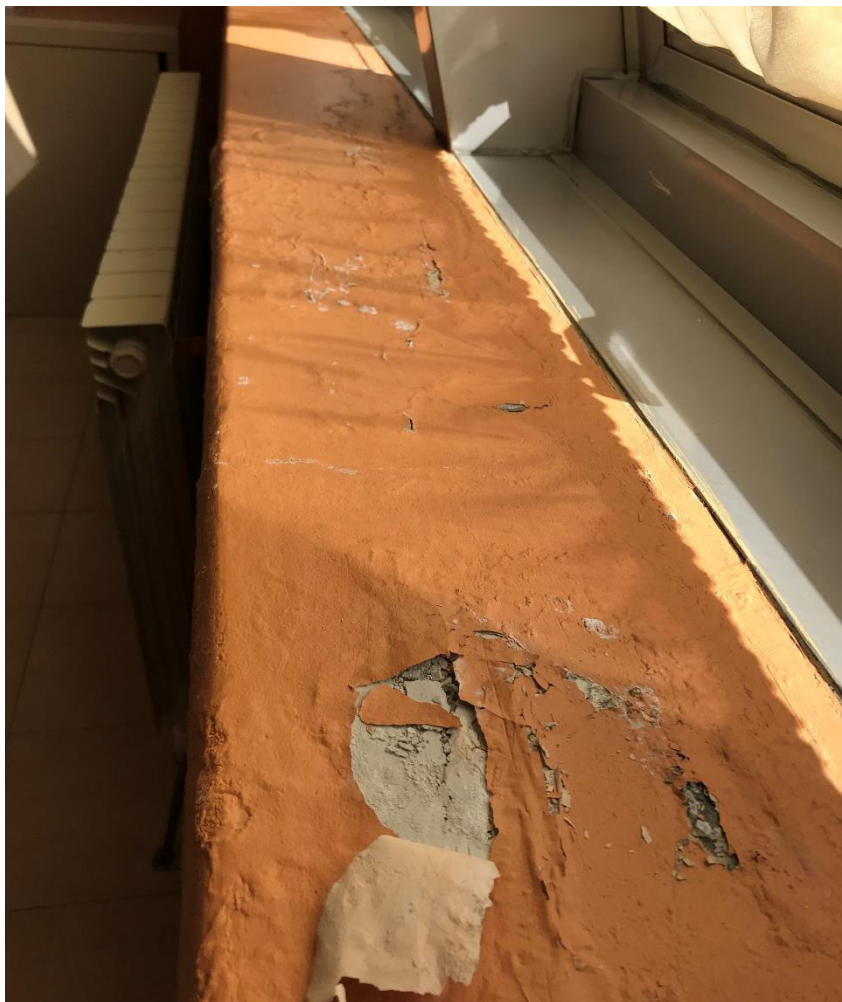
Per quanto riguarda le infiltrazioni dai serramenti, esse sono visibili grazie a due importanti fattori. Innanzi tutto, è possibile verificare come i coprifili dei serramenti che dovrebbero garantire tenuta all'acqua e all'aria, sono praticamente distaccati o comunque in posizione distanziata dal filo del muro, di fatto non garantendo quindi la perfetta tenuta.

In seconda battuta, è altresì piuttosto evidente il fenomeno di degrado dei davanzali interni in muratura e dei relativi muri dovuti all'infiltrazione dell'acqua che ha provocato rigonfiamenti della tinteggiatura smaltata che viste le sue caratteristiche impermeabili, non ne permette l'evaporazione e sia fenomeni di distacco dell'intonaco sottostante con conseguente lacerazione dello strato di verniciatura soprastante.

Per quanto riguarda i davanzali interni e i relativi muretti sotto ai serramenti, dal momento che essi sono stati interessati da fenomeni di infiltrazioni, sarà opportuno provvedere alle seguenti lavorazioni di ripristino:

- Distaccamento di coprifili esterni ai serramenti;
- Pulizia delle superfici laterali e pulizia dei serramenti (vetri e telai);
- Sigillatura dei telai dei serramenti;
- Installazione di nuovi coprifili in alluminio dello stesso colore del telaio dei serramenti;
- Sigillatura dei nuovi coprifili con il telaio e la muratura sottostante.

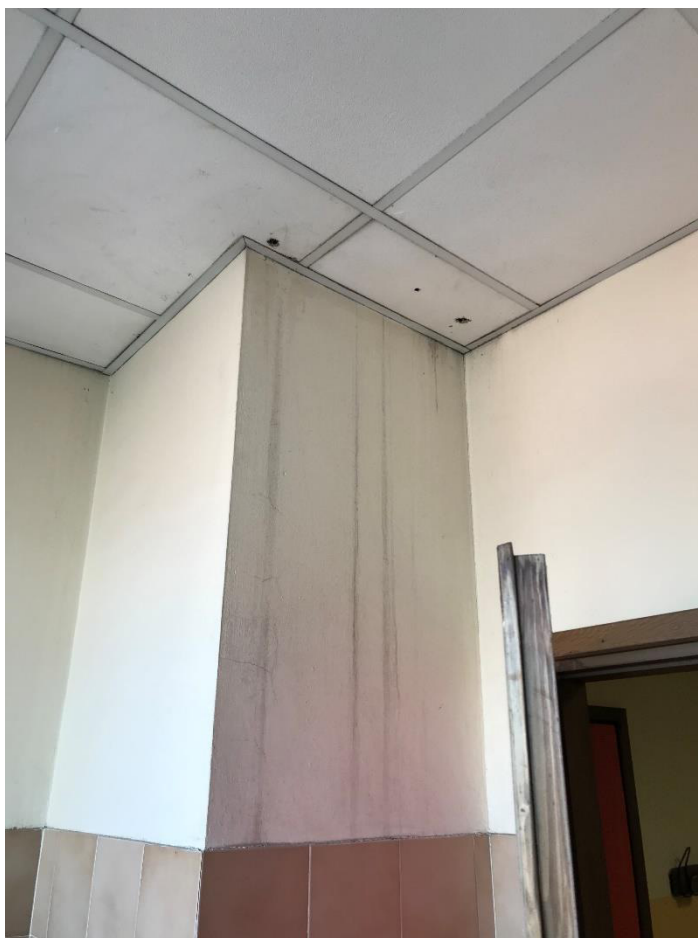
Per quanto riguarda invece le infiltrazioni dalla copertura, sono presenti in più punti del controsoffitto interno alcune quadrotte del controsoffitto con alcuni fori per consentire la fuoriuscita di acqua durante i fenomeni atmosferici più importanti. Tali fenomeni sono anche evidenti dal momento che in alcuni punti sono presenti segni di percolazioni d'acqua sulla muratura come nella seguente immagine. Da una più approfondita analisi del controsoffitto e della copertura, si è provato ad indagare circa quale potesse essere il punto di infiltrazione, tuttavia non è stato possibile individuarlo con certezza per via della complessità della copertura e della difficoltà nell'individuare il possibile punto.

Gli interventi previsti in progetto riguardano sia la sostituzione dei faldali di copertura e delle lattonerie di colmi e displuvi in copertura dai quali si suppone possa infiltrarsi l'acqua meteorica. In particolare, andrà fatta molta attenzione alla loro posa e sigillatura al fine di garantire la tenuta

all'acqua in particolare nelle zone in cui la copertura ha un cambio di pendenza o cambio di falda ovvero in tutti quei punti in cui si ha maggiore probabilità di infiltrazione di acqua.

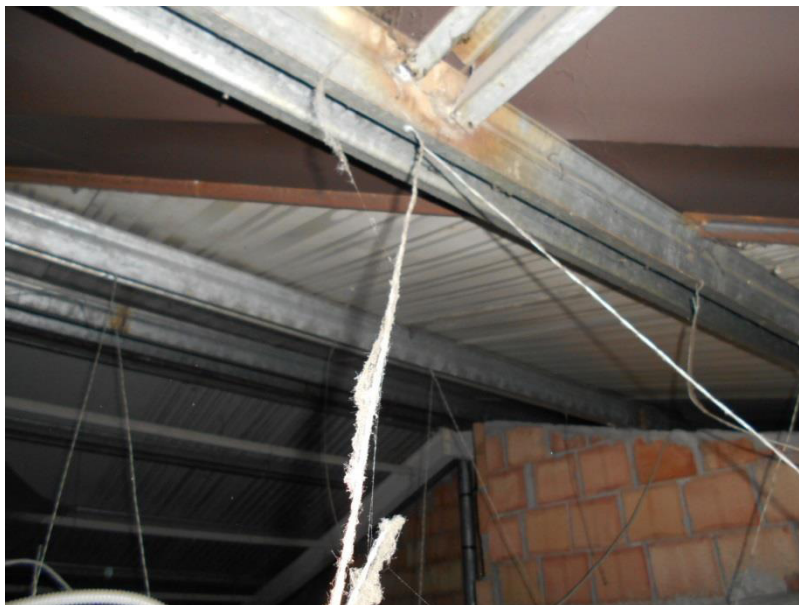
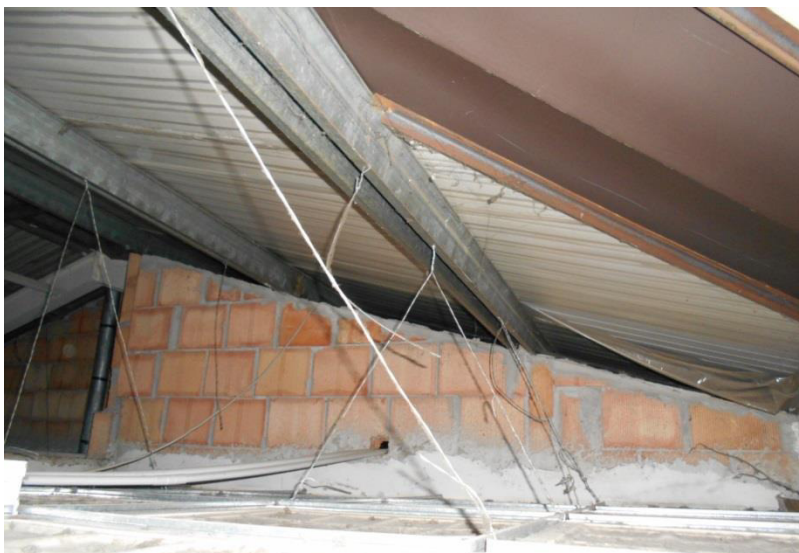
La struttura del controsoffitto è costituita da un'orditura semplice costituita da una serie di profili metallici che si intersecano ortogonalmente con passo di 60 cm circa in senso longitudinale e trasversale.

Il sistema di supporto in modo assolutamente non regolare è composto da talvolta due fili di ferro e talvolta uno soltanto. Essi sono posti con passo 60 cm lungo una direzione e con passo 120 lungo l'altra direzione. I pannelli in gesso sono appoggiati sulla struttura ed essi hanno un peso di circa 5 kg.

Sistema di sospensione e sostegno della struttura del controsoffitto

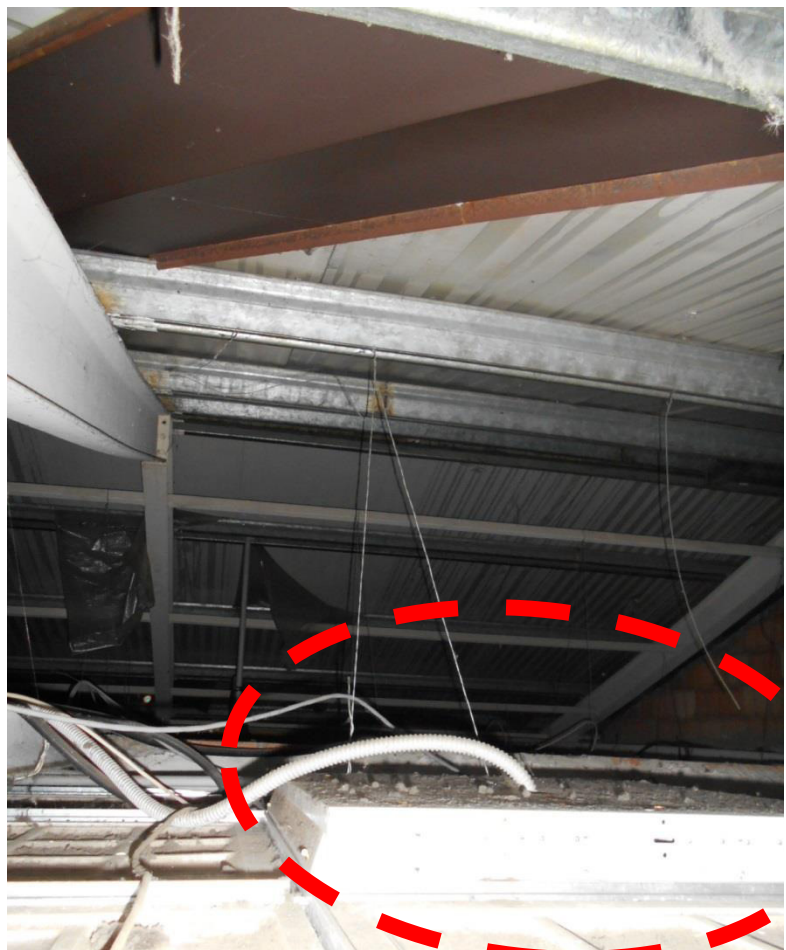
I corpi illuminanti sono posizionati direttamente nel controsoffitto e non fissate al soffitto in laterocemento. In corrispondenza dei corpi illuminanti non si sono notati particolari rinforzi della struttura del controsoffitto e neanche un maggiore numero di agganci del sistema di sospensione.

Corpi illuminanti all'interno del controsoffitto

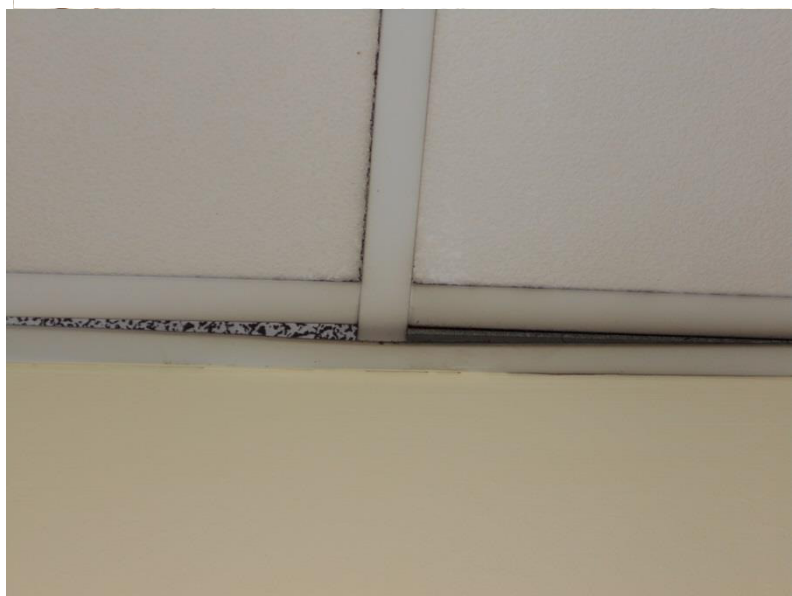
A causa di pochi ancoraggi, debole sistema di sospensione e notevole peso dei pannelli, in alcuni punti il controsoffitto risulta essere leggermente deformato e il sistema di supporto non garantisce più la tenuta necessaria che dovrebbe.

Tratti di deformazione della struttura del controsoffitto

I principali interventi che si intendono prescrivere, riguardano i controsoffitti del piano semi-interrato e del secondo piano e i corpi illuminanti in essi inseriti. Come dimostrano le indagini svolte, entrambe le tipologie di controsoffitti si sono rivelati essere ancorati al solaio con ancoraggi precari (fil di ferro) e l'assenza di documentazione tecnica in merito, nonché l'assenza di schede tecniche e l'assenza di un progetto del controsoffitto, fa dedurre che esso non risponda ai requisiti della norma UNI EN 13964:2007.

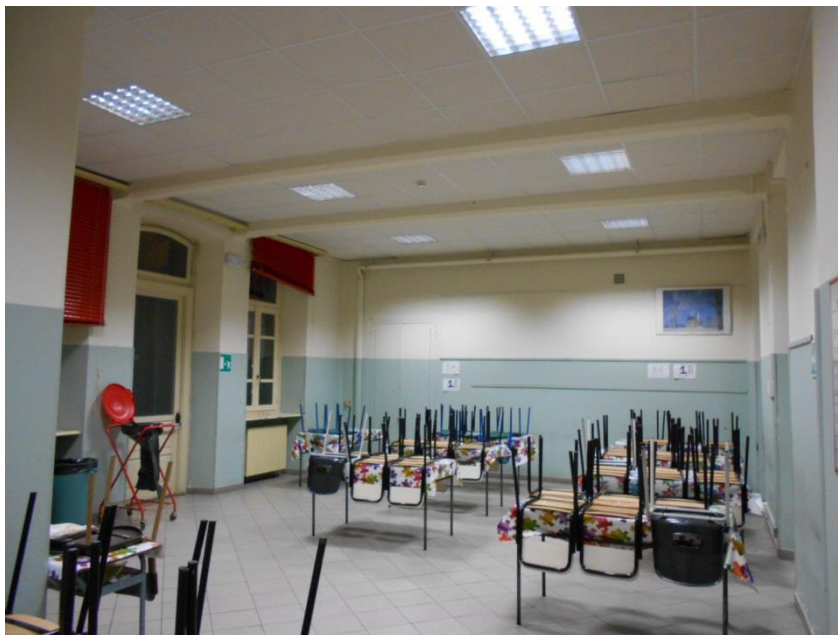
Il tipo di controsoffitto qui è diverso dal precedente in quanto i pannelli sono molto più leggeri in misto fibre e gesso.

Il controsoffitto nel locale refettorio

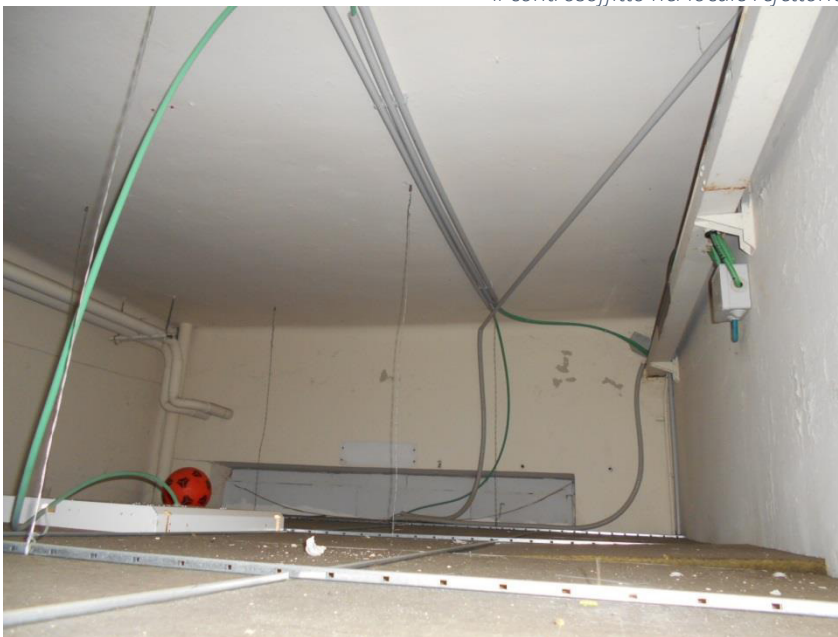
In questo caso il sistema di ancoraggio è differente dal precedente in cui si era in presenza di travi in quanto qui si ha il solaio in laterocemento. Il sistema di ancoraggio è quindi costituito da dei piccoli ganci infilati nel solaio, dai quali partono i fili di ferro che rappresentano il sistema di sospensione della struttura del controsoffitto. Come si vede bene dall'immagine i fili di ferro non sono tutti in tensione e il carico dei pannelli non è ben ripartito. I fili di ferro si agganciano alla struttura ad orditura semplice del controsoffitto tramite appositi fori realizzati nei profili metallici. I pannelli come anche i corpi illuminanti sono appoggiati alla struttura controsoffitto senza nessun tipo di rinforzo o altre precauzioni da parte dell'installatore.

Sistemi di ancoraggio, sospensione e struttura del controsoffitto

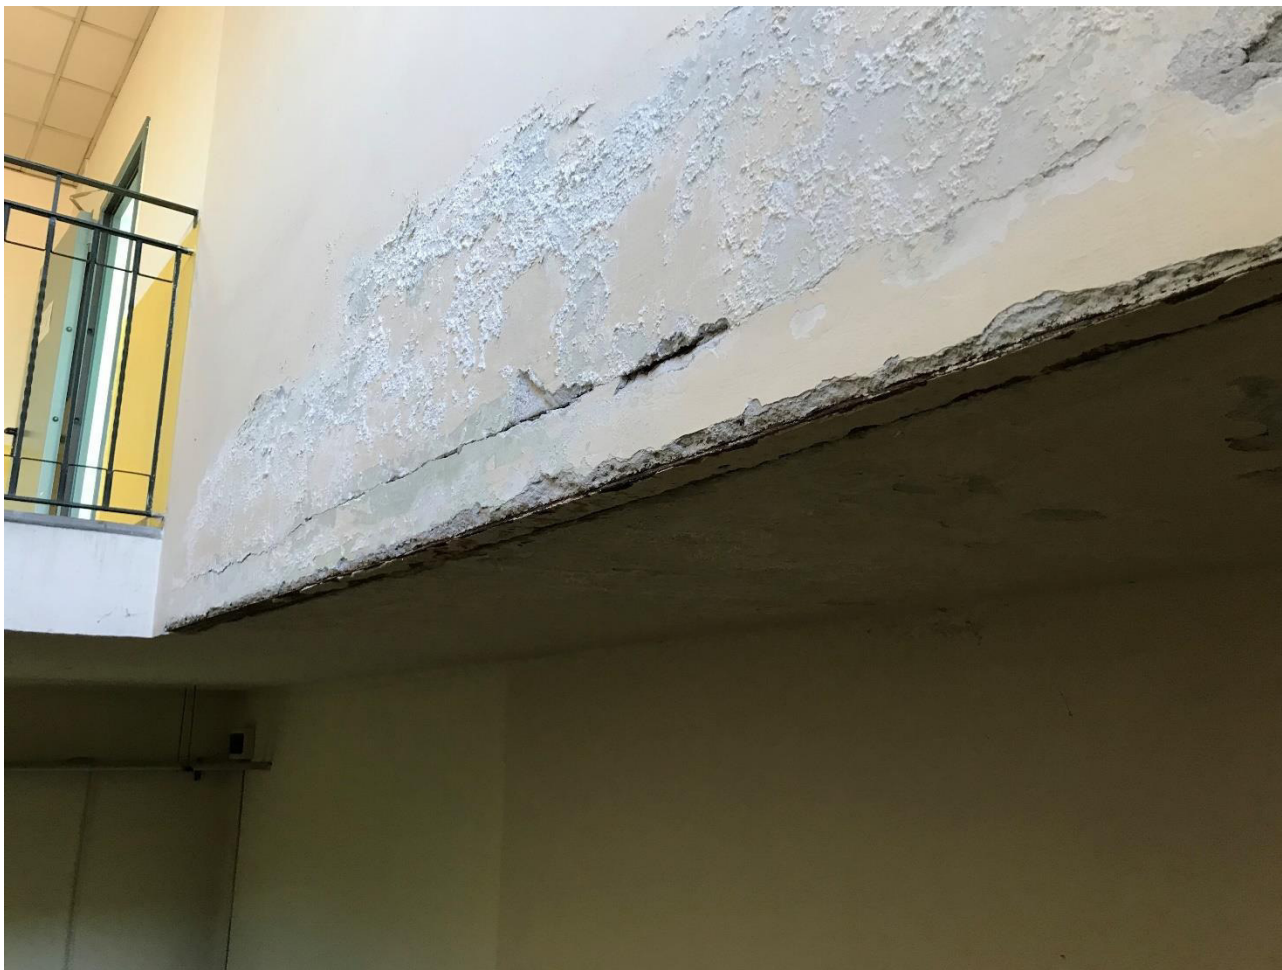
Il vano scale dell'edificio lato Sud-Est presenta alcuni fenomeni di danneggiamento in corrispondenza della parete e del solaio della zona bagni.

Come si vede in foto, la finitura di rivestimento della trave in acciaio è ammalorata, pertanto l'intervento in progetto prevede le seguenti lavorazioni:

- Scartavetratura e rimozione della attuale tinteggiatura smaltata impermeabile;
- Spicconatura e rimozione di intonaco prossimo al distacco;
- Verniciatura protettiva su trave in acciaio
- Intonacatura per ripristino della finitura;
- Tinteggiatura finale con colore simile a quello attuale, da sottoporre all'approvazione della D.L.

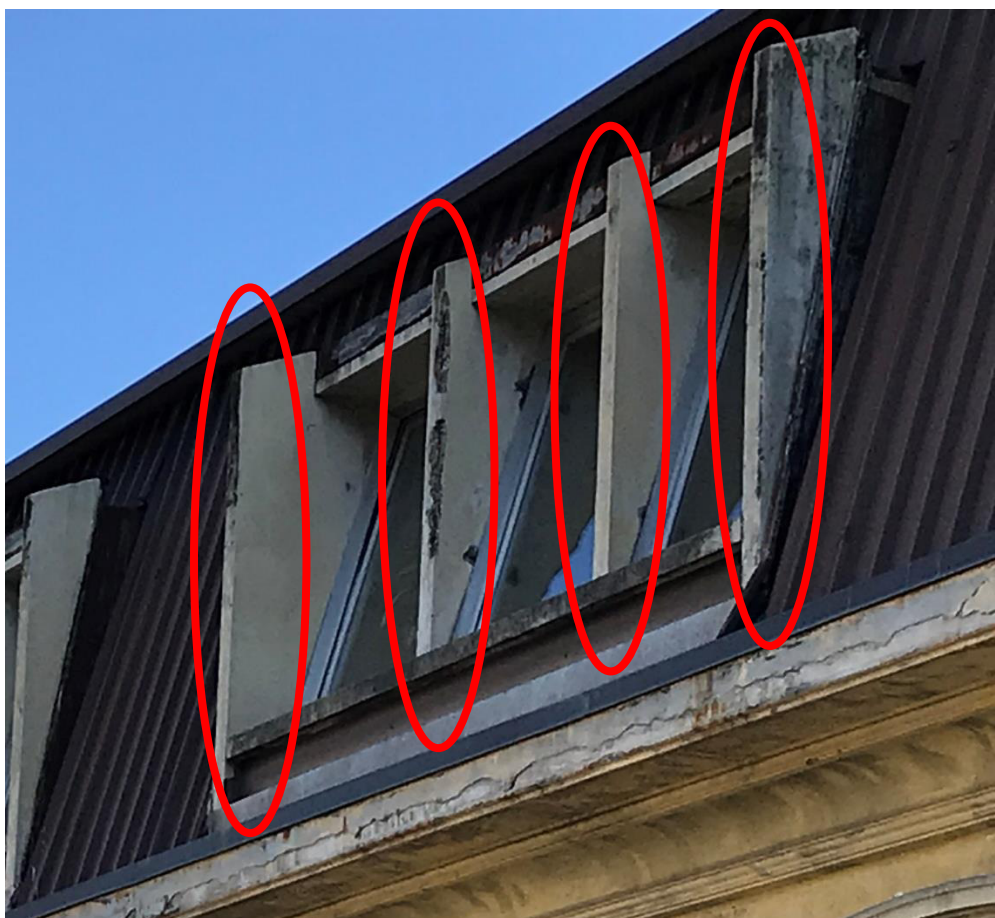
Le cornici e architravi dei serramenti esterni del secondo piano presentano alcune zone deteriorate con alcuni punti di distacco dell'intonaco con conseguente affioramento di ferri di armatura delle parti strutturali. Tali zone così come le cornici dei serramenti, sono infatti direttamente esposte agli agenti atmosferici che ne accelerano i fenomeni di degrado, pertanto risulta necessario un intervento di manutenzione di tali zone ammalorate. La sequenza di lavorazioni da prevedere per tali zone, sono le seguenti:

- Rimozione dell'intonaco distaccato anche solo parzialmente con spicconatura controllata e manuale;
- Pulizia delle cornici dei serramenti, compresi architravi e davanzali esterni;
- Trattamento di eventuali ferri di armatura ammalorati ed affioranti con prodotti passivanti e anticorrosivi;
- Successivo ripristino dello strato protettivo di intonaco con malta idraulica a base cementizia idonea all'esposizione agli agenti atmosferici;
- Decorazione finale con tinteggiatura del colore approvato dalla Soprintendenza.

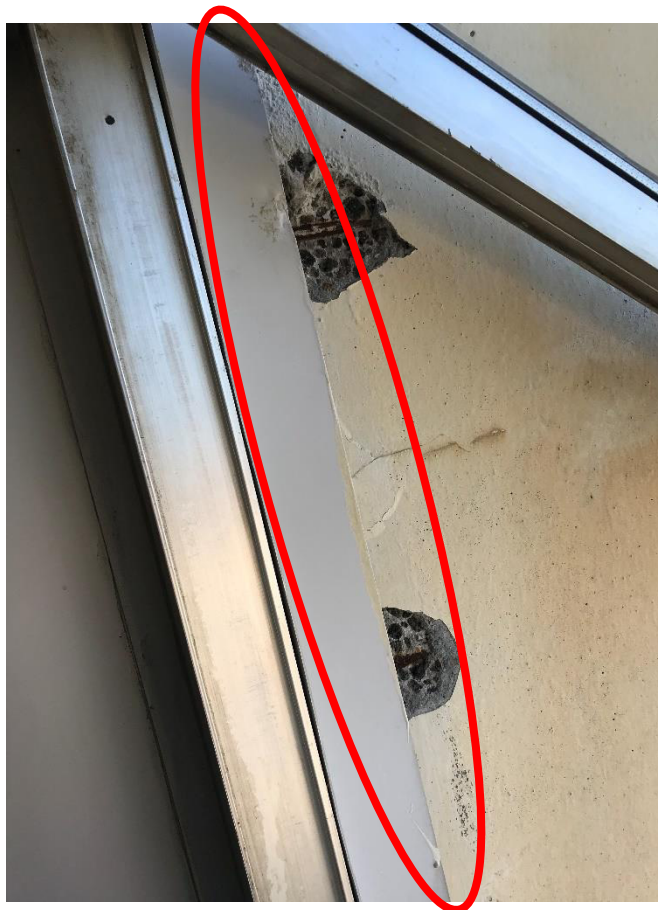
Al fine di ripristinare la tenuta all'acqua e al vento di serramenti esterni del secondo piano i quali attualmente presentano molte criticità, è stato previsto un intervento di manutenzione straordinaria dei serramenti, in particolare lungo la loro cornice esterna. La successione di lavorazioni previste è la seguente:
