**SCIOVIA AS487 "PIAMPRATO PAESE"**  
***nel Comune di Valprato Soana, Provincia di Torino***

**PROSEGUIMENTO DELL'ESERCIZIO**  
**DOPO LA SCADENZA DELLA VITA TECNICA**  
(D.M. 203 DEL 01/12/2015)

**PROGETTO ESECUTIVO**

**2 - PROGRAMMA DI REVISIONE GENERALE**

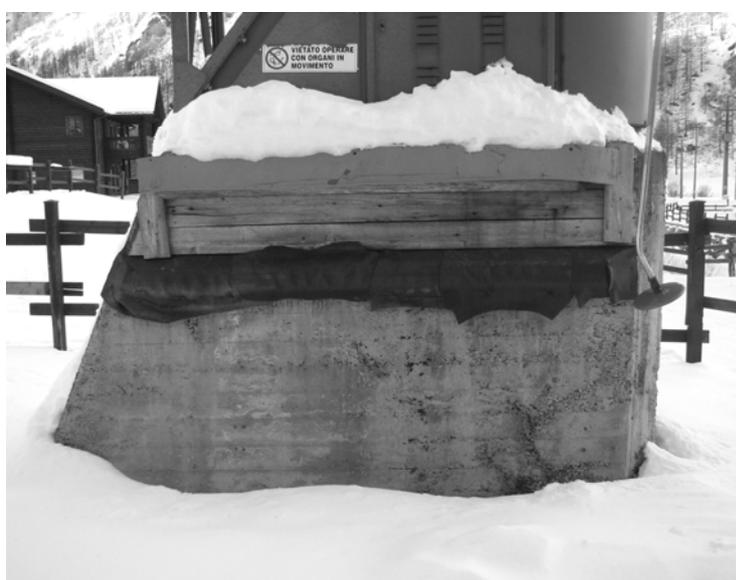
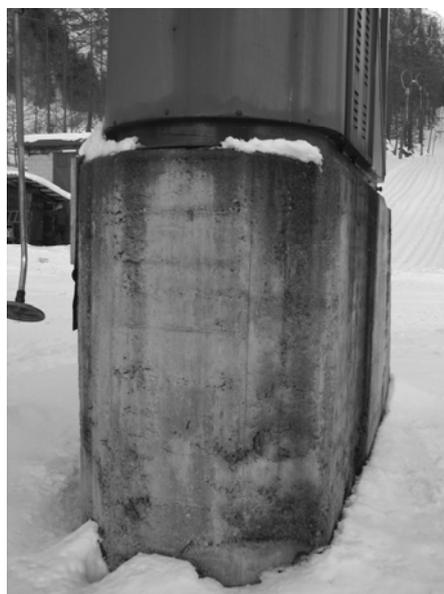
Fondazione in cemento armato della stazione motrice

Dai controlli effettuati su tutti i basamenti in cemento armato non risulta alcuna evidenza di cedimento strutturale o manifestazioni d'instabilità globale. Le fondazioni appaiono integre e nel complesso esenti da fessurazioni. In un plinto di linea è stata rilevata una locale scoperta dell'armatura su una faccia laterale della torretta, mentre si segnala un incipiente degrado superficiale provocato dagli agenti chimico-fisici e dai cicli di gelo e disgelo. Pertanto tutte le superfici esposte delle fondazioni saranno trattate precauzionalmente con malta cementizia protettiva anticorrosione per strutture in cemento armato.

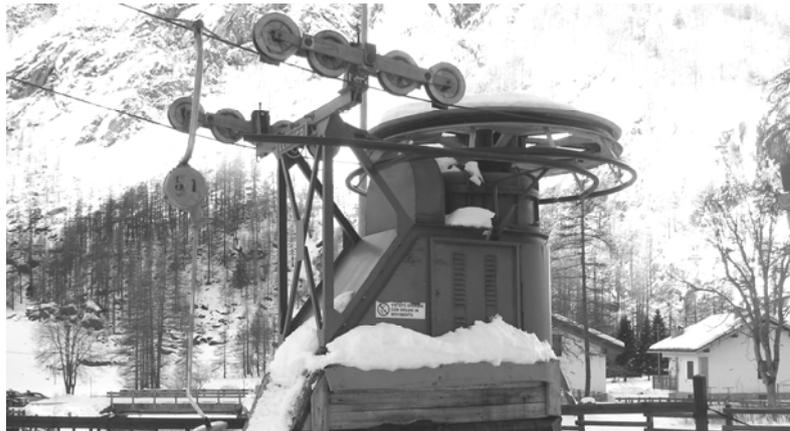
Struttura metallica della stazione motrice

Dai controlli effettuati le strutture metalliche sopra descritte, nel loro complesso risultano in buono stato, prive di deformazioni meccaniche, imbozzamenti o degrado dovuto a corrosione. Alla vista i collegamenti tramite saldatura non presentano discontinuità o alterazioni. Le unioni bullonate risultano efficienti per quanto riguarda il corretto serraggio e l'integrità degli elementi di unione. Le parti di collegamento delle strutture portanti alle fondazioni risultano integre e prive di apertura di fessure dovute alle vibrazioni di esercizio trasmesse dagli organi mobili. Ai fini della normale manutenzione straordinaria sarà eseguita una verniciatura protettiva delle strutture metalliche.
