### RESTAURO DEL TEATRO STORICO COMUNALE

#### RELAZIONE SAGGI STRATIGRAFICI

redatta dal restauratore Giorgio Perino

Data: Marzo 2015

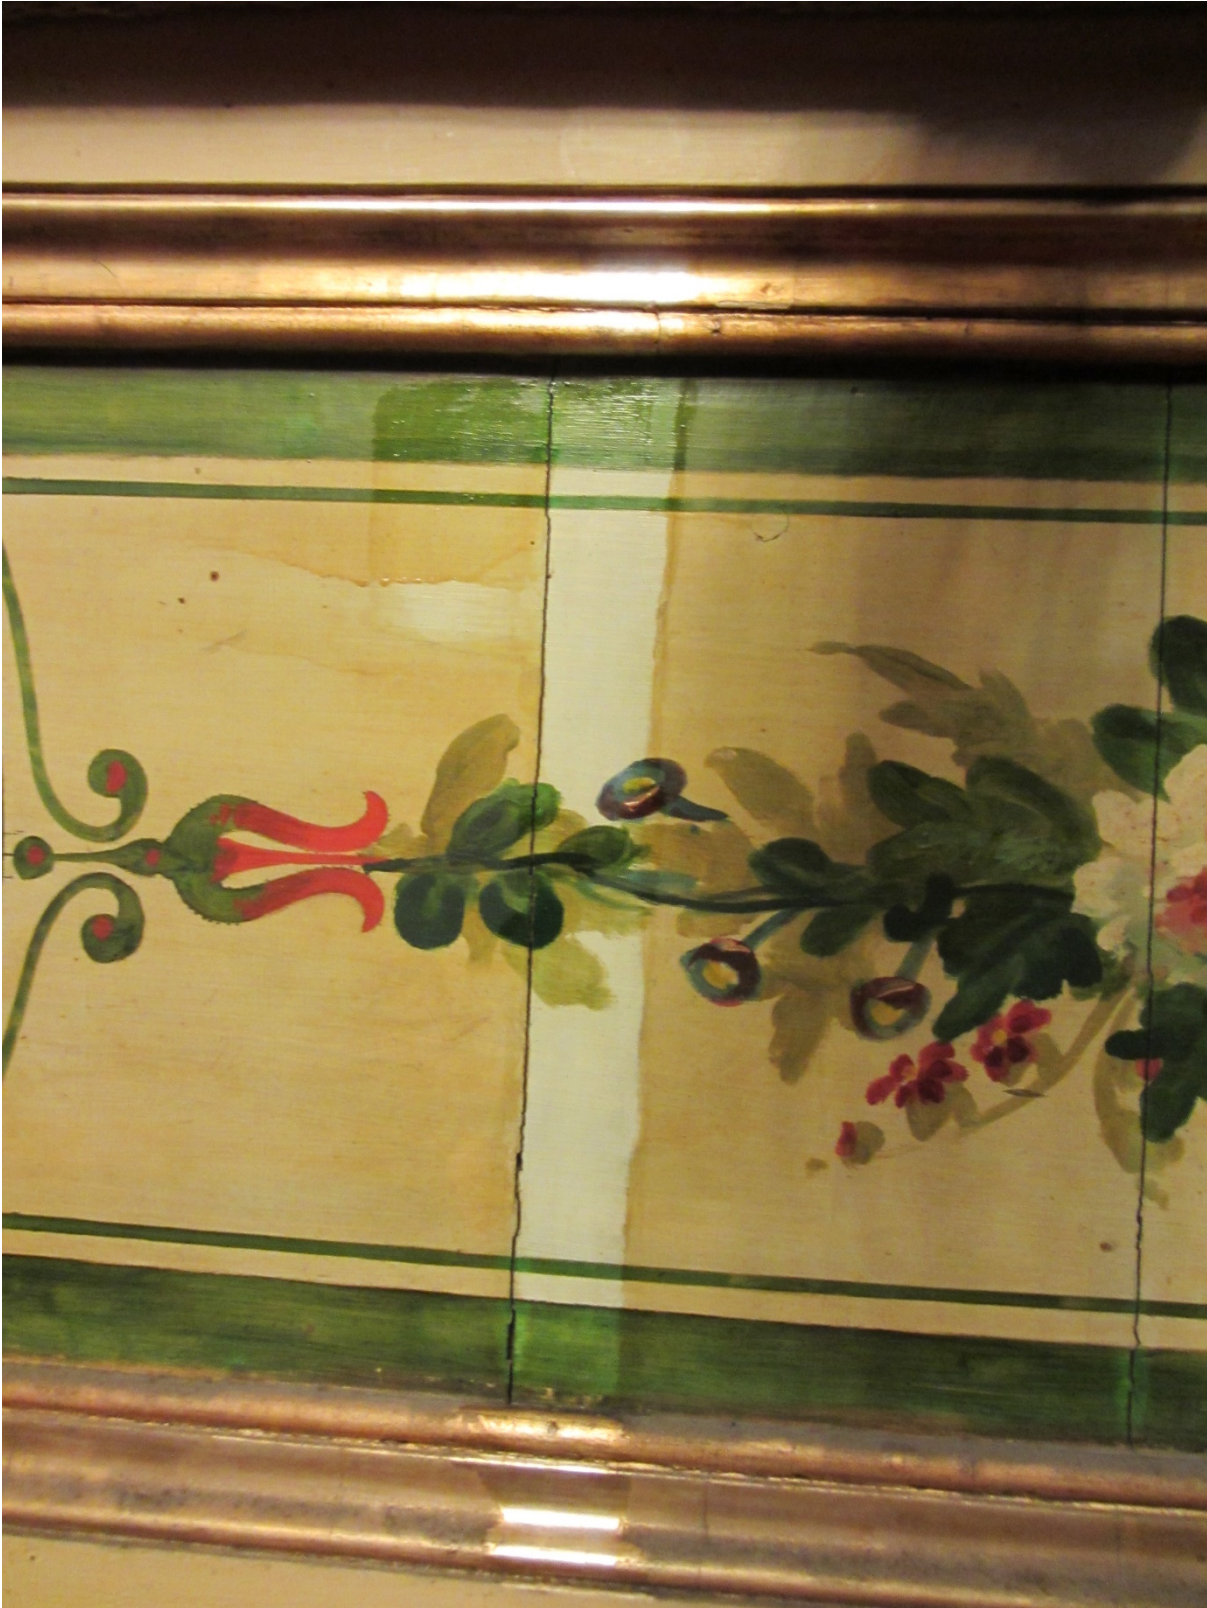
Balconata 1 livello :

- a) Sulla parte centrale dipinta vi è uno strato di sporco e uno di vernice ossidata che altera i colori
- b) Sulla parte dorata (mecca a missione) vi è uno strato di sporco grasso accumulato

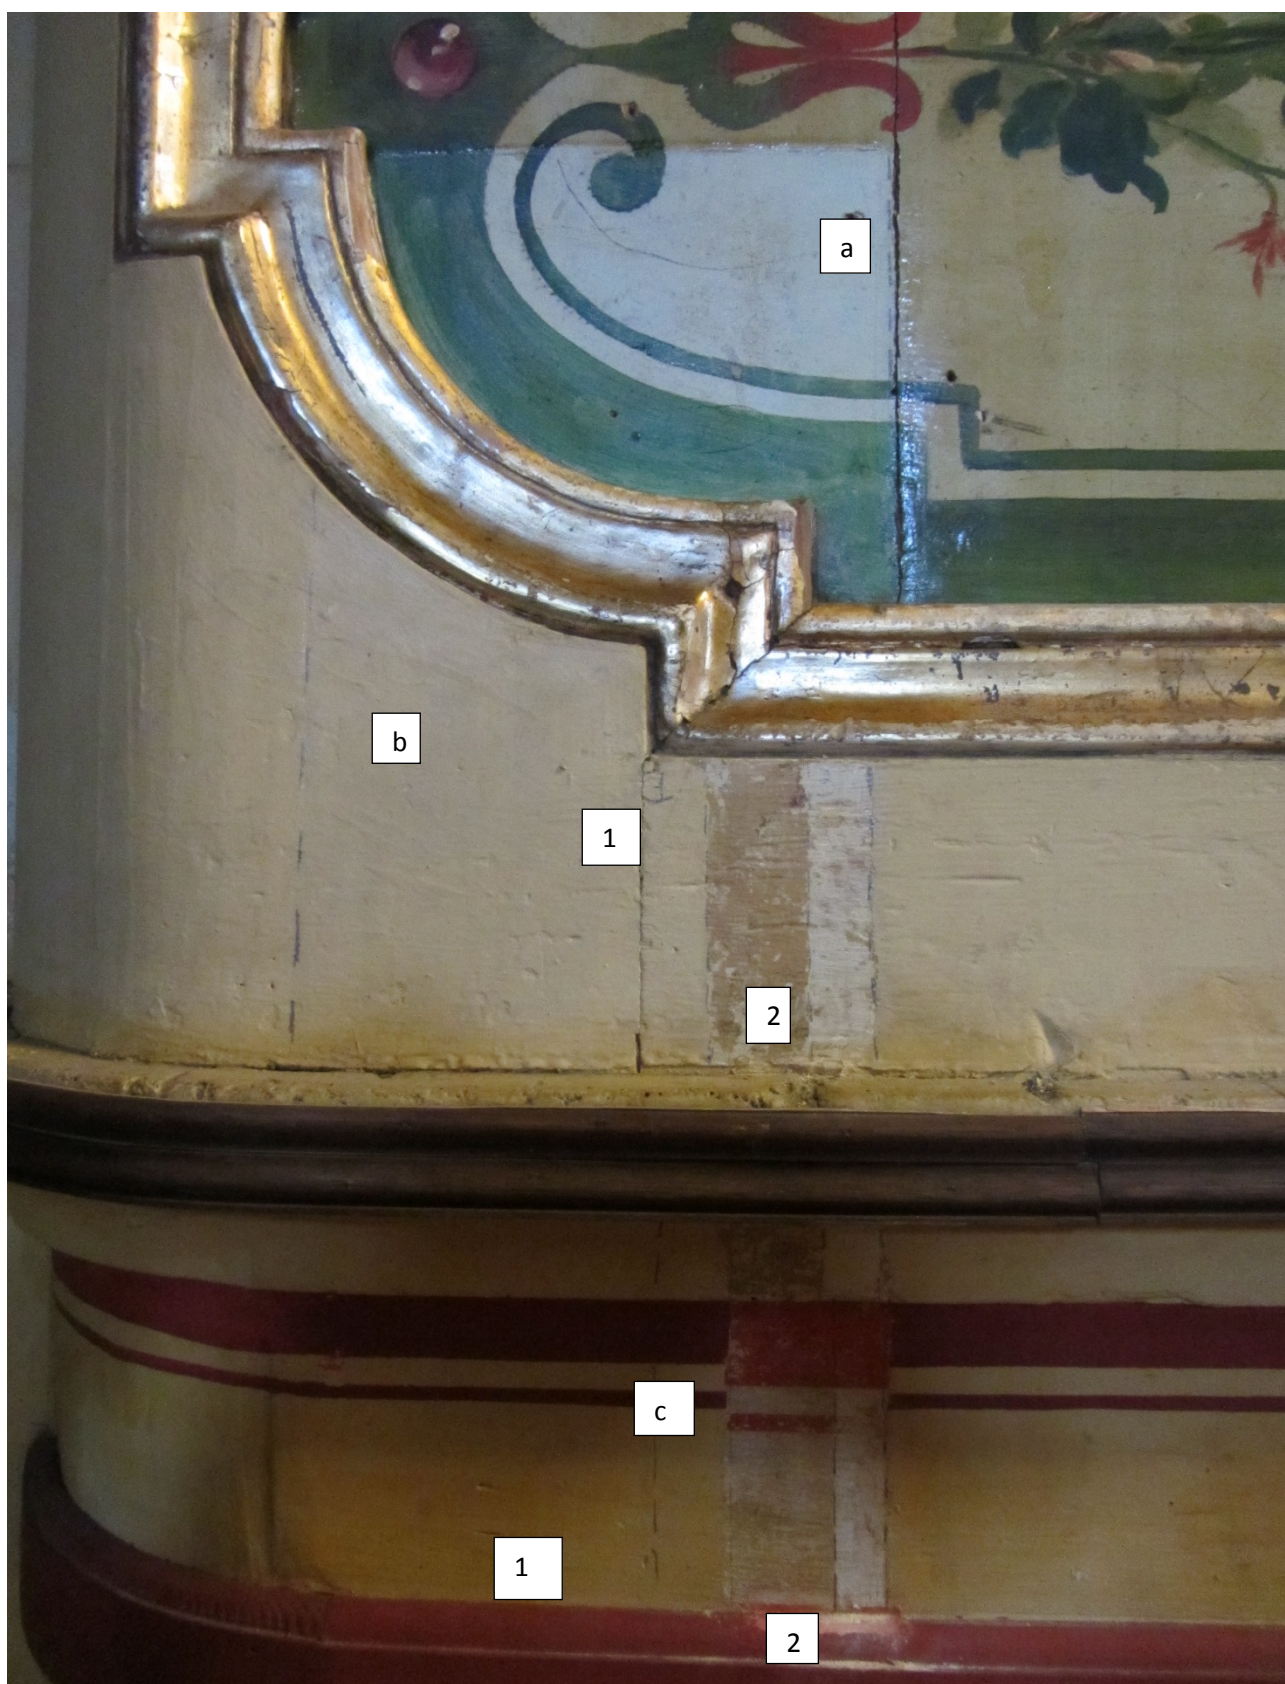
Balconcino vicino al palco

- a) Sfondato con decorazione floreale coperta da strato di sporco e vernice ossidata
- b) Sotto la tinteggiatura ocra(1) vi è una tinta più scura(2) e poi il fondo preparatorio

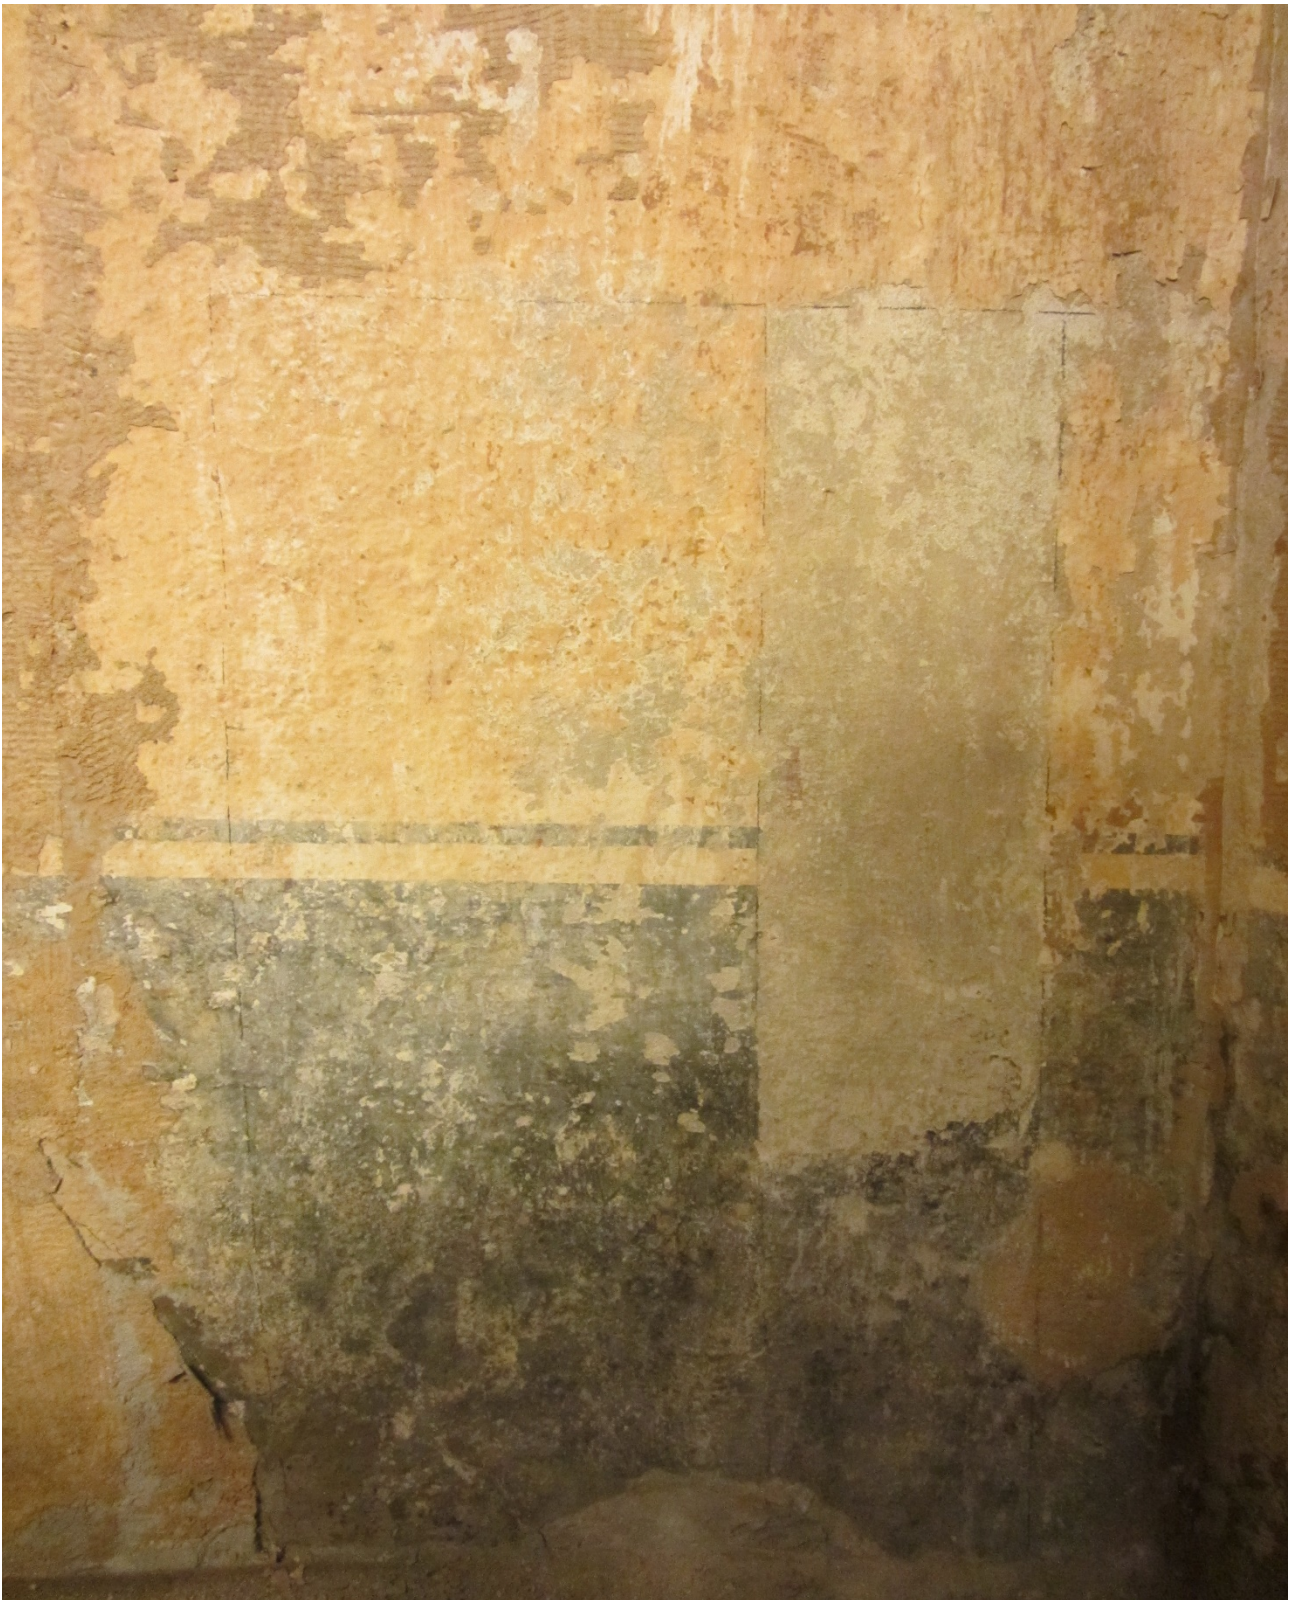
Interno balconata secondo livello , parete

c) Sotto decoro parzialmente ingiallito (1) vi è una decorazione leggermente diversa (2)

- 1) Residui di colla di tappezzeria rimossa
- 2) decorazione con zoccolatura grigia e filetto e sfondo ocra
- 3) Intonaco di fondo

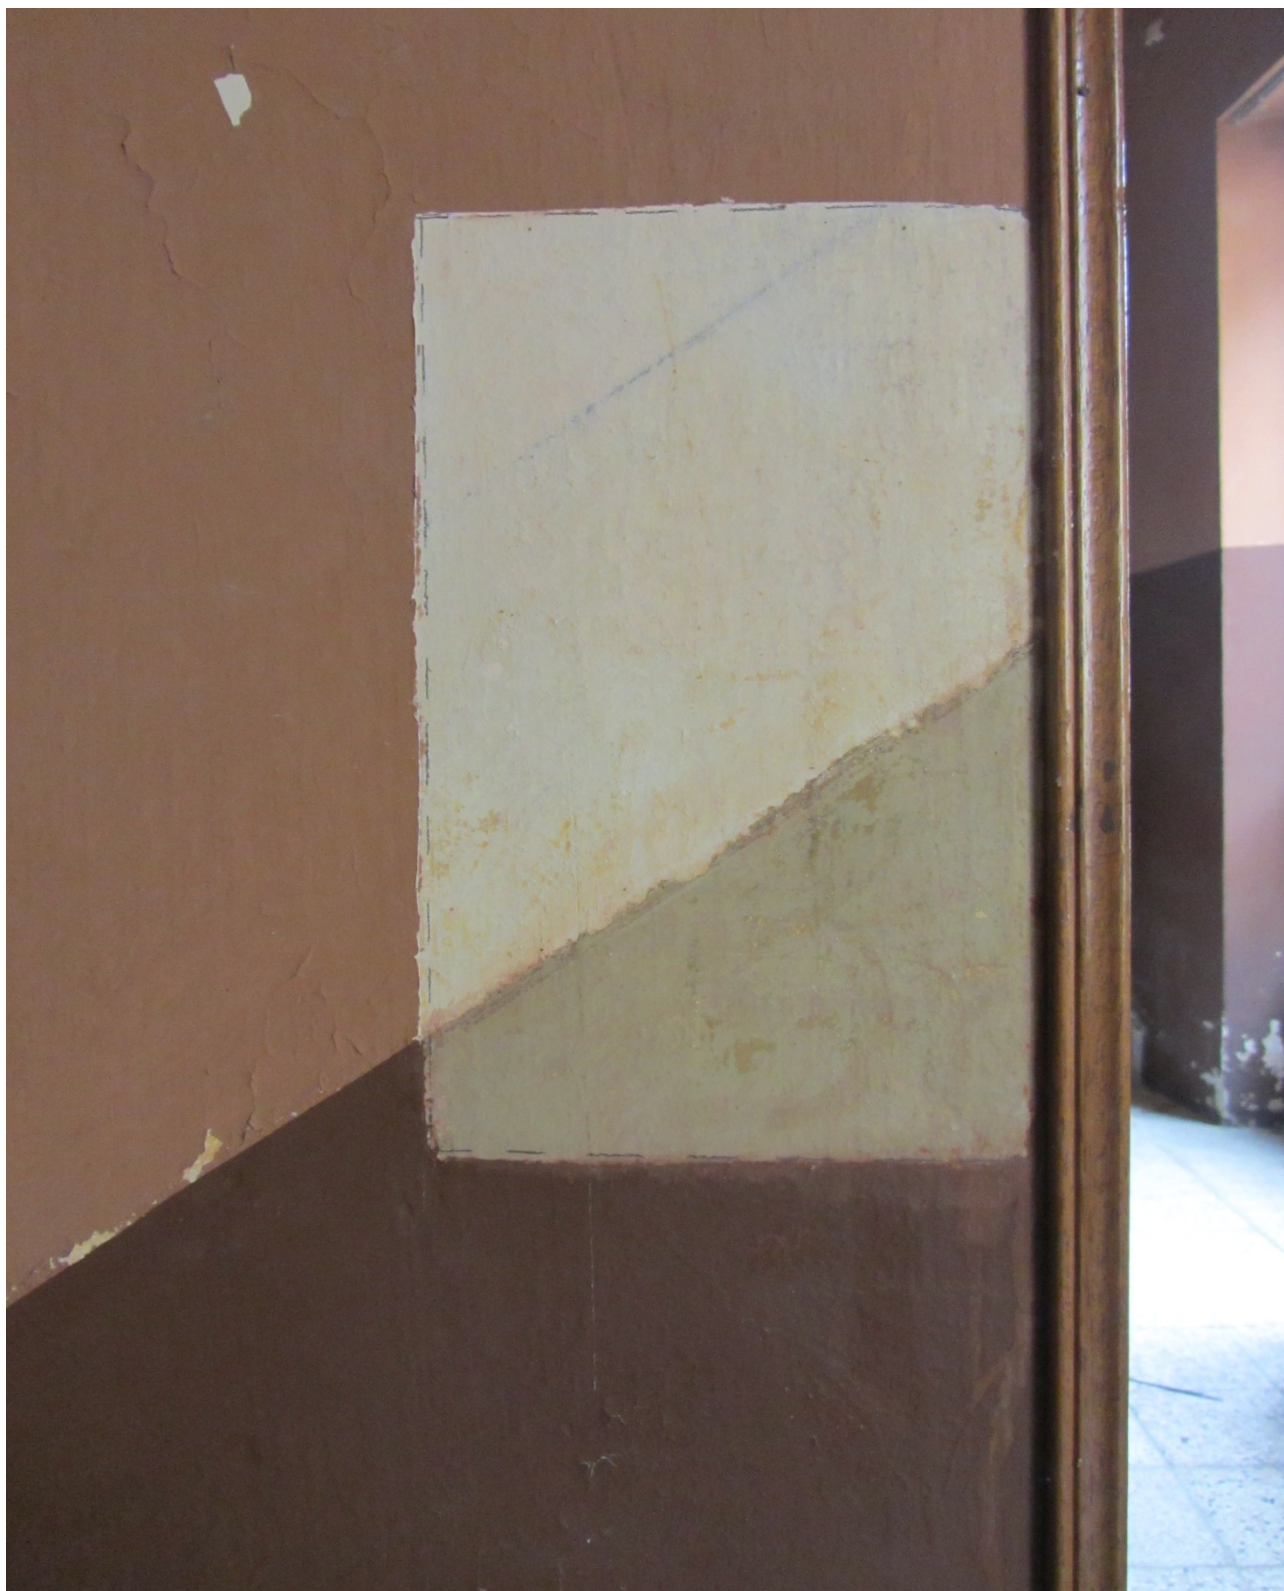
Scala , secondo livello , parete

- a) Tinta acrilica marrone con zoccolatura più scura
- b) intonaco color ocra chiaro in alto e zoccolatura grigio verde eseguita a smalto oleoso e divisa da filetto scuro

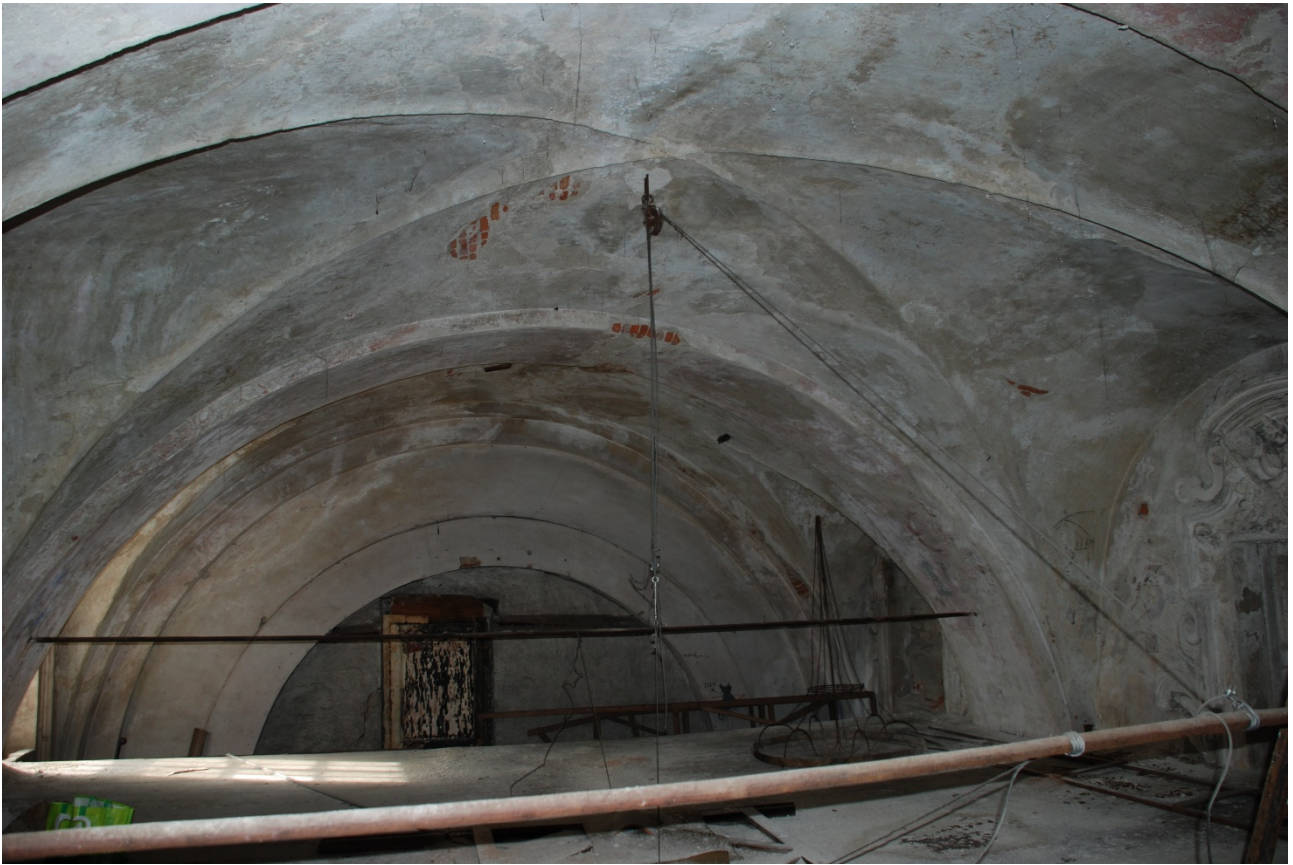
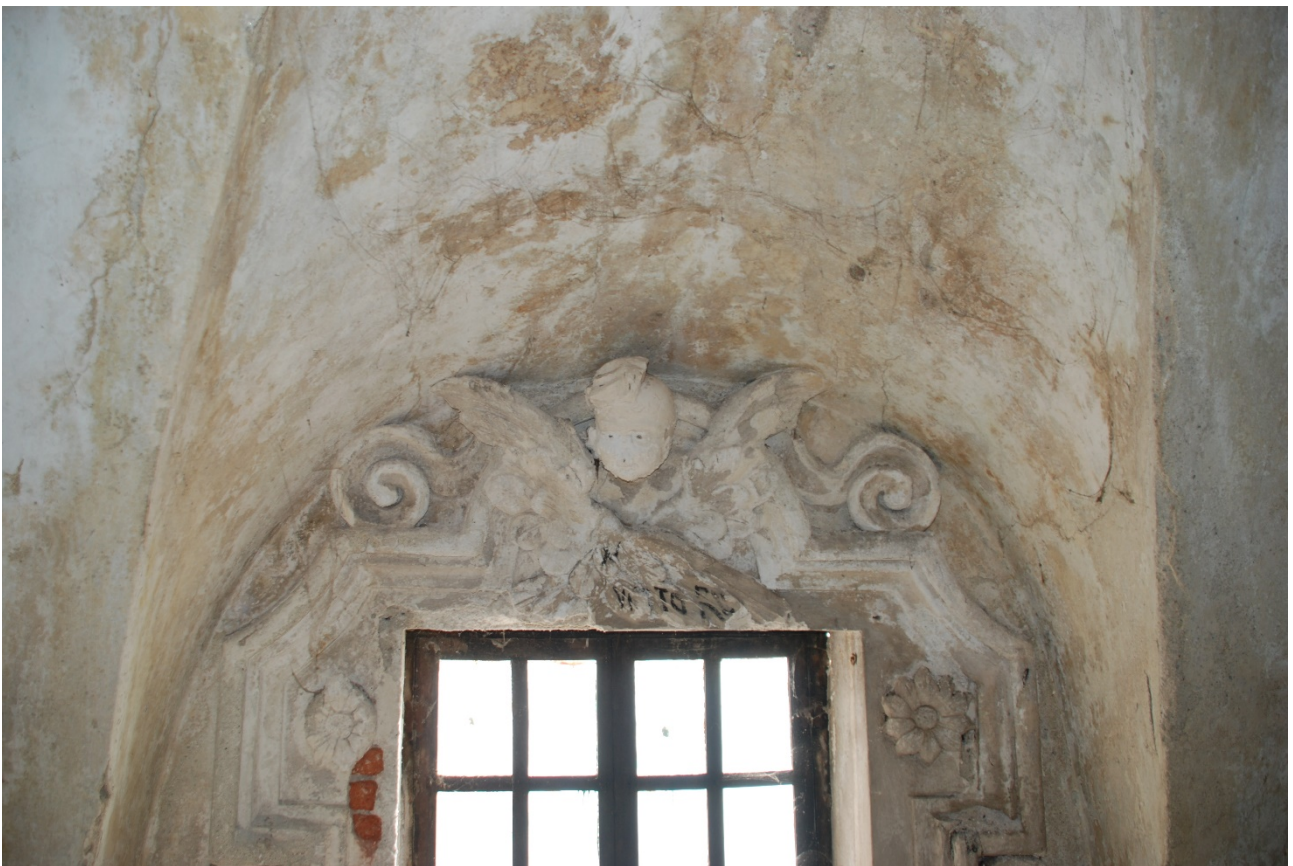
Parte superiore appartenente alla antica chiesa

Degrado degli stucchi invasi da formazione saline

Gli stucchi a rilievo sono fortemente degradati con perdita di parte del modellato e pieni di formazioni saline L intonaco presente è pero completo e ben adeso al supporto murario seppur pieno di macchie da infiltrazioni di acqua dal tetto

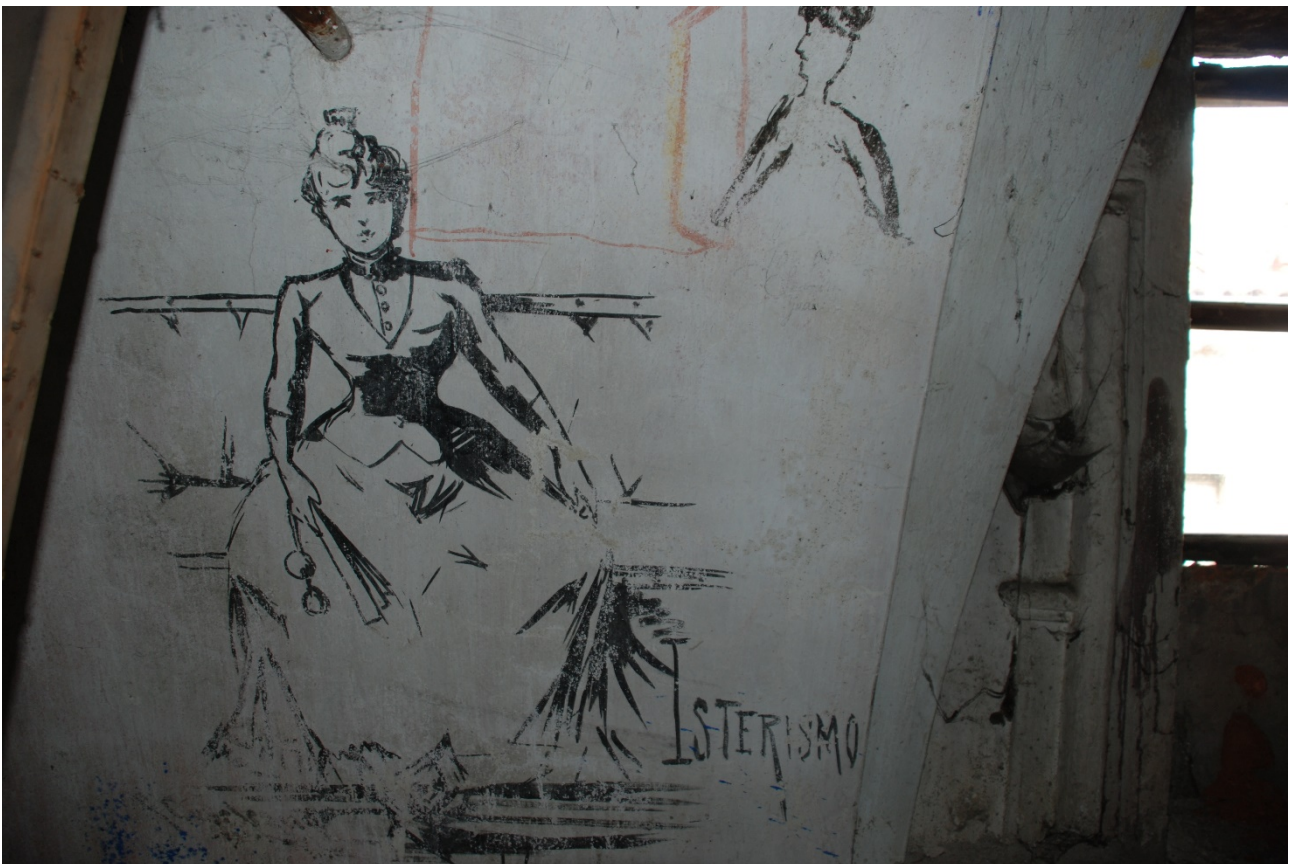
Bellissimi disegni fatti dagli artisti del teatro con relative firme

Su molte parti troviamo schizzi pittorici probabilmente anche di autori noti tra quelli che hanno dipinto il teatro e i fondi degli scenari

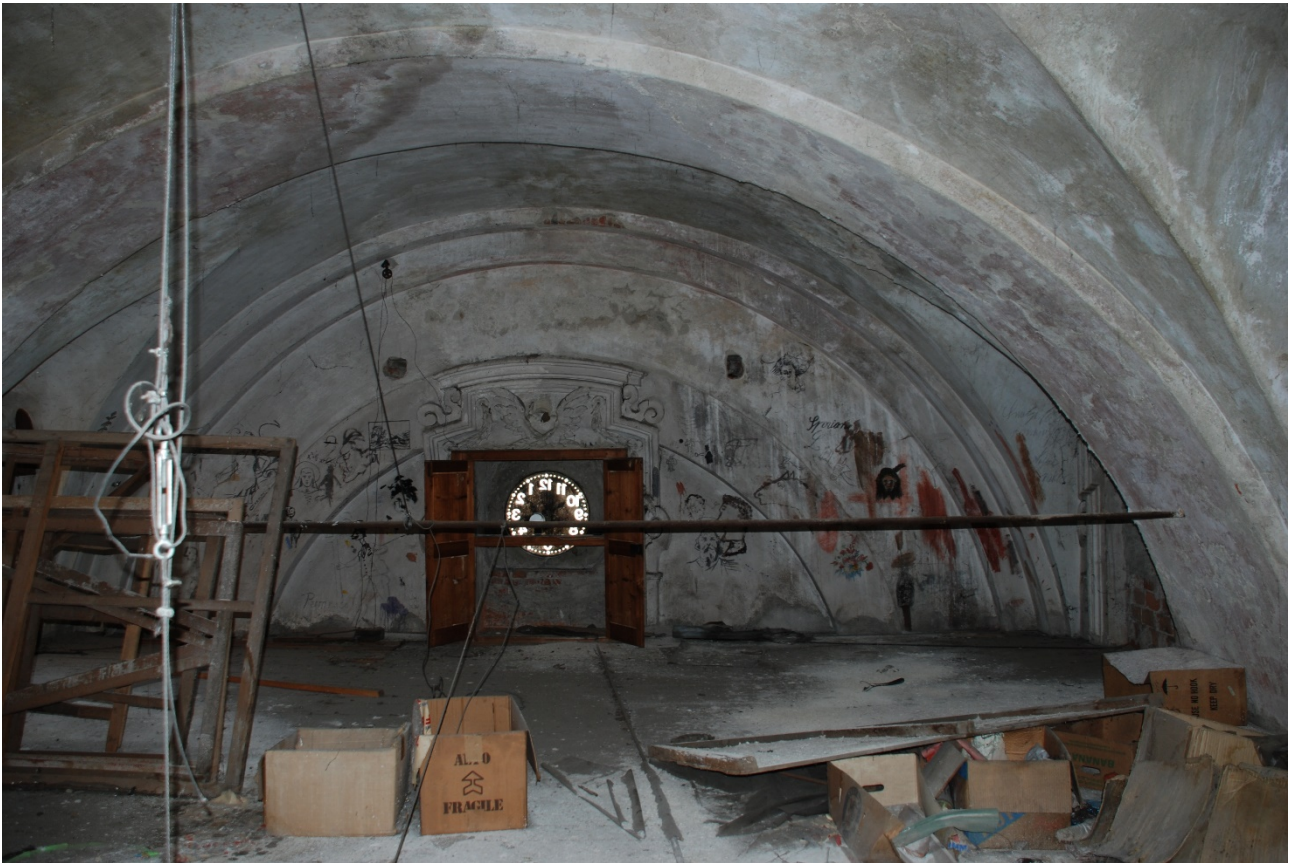
Le pareti non presentano alcuna colorazione se no per deboli tracce di un color violaceo chiaro solo nelle fasce dei sott'archi

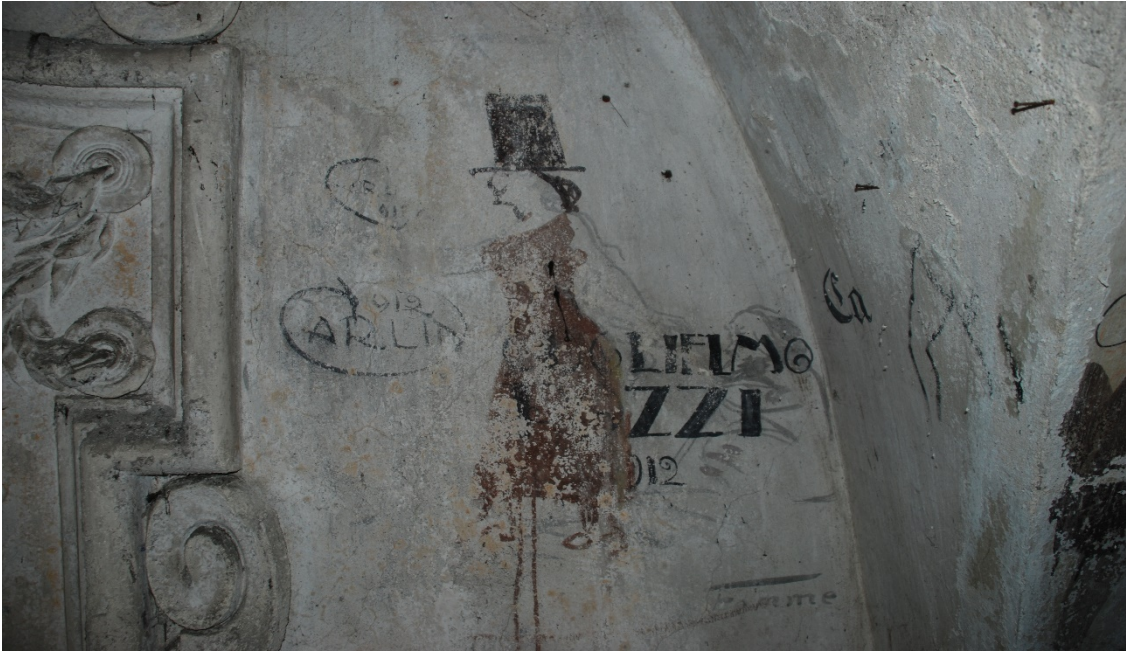
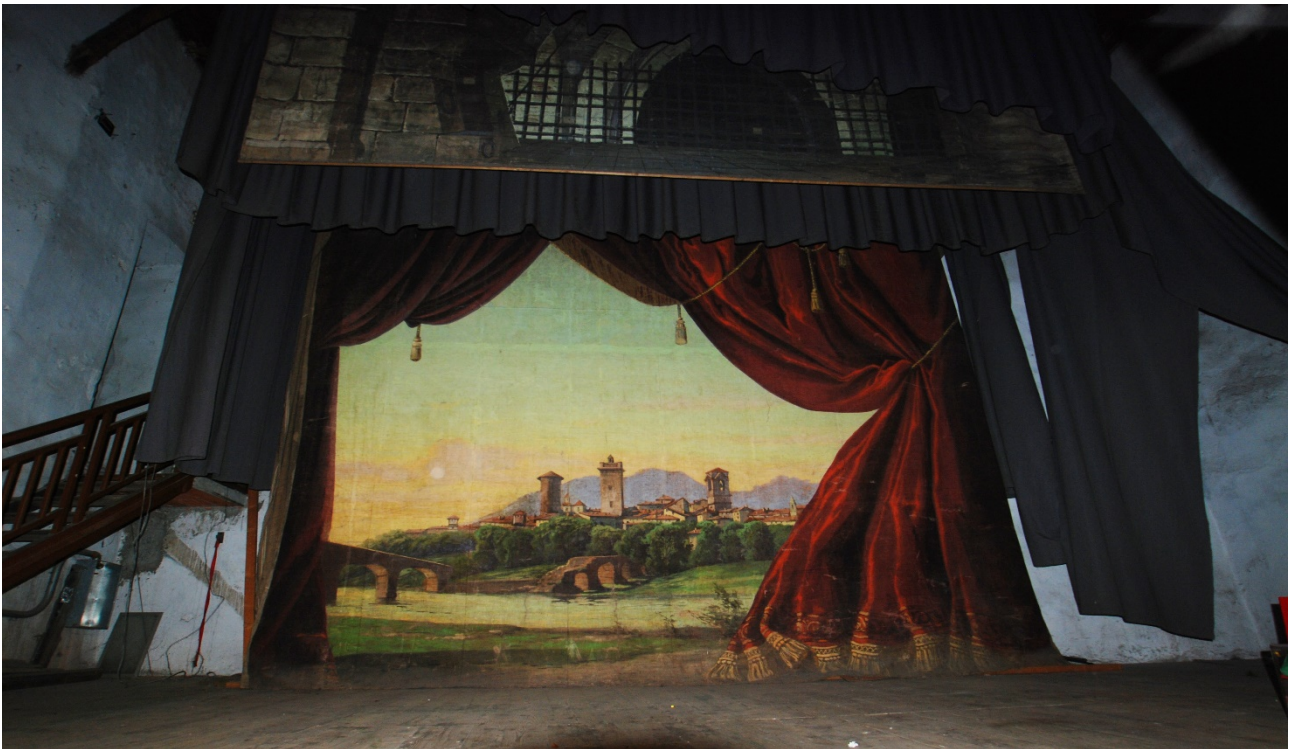
Bellissimi fondali dipinti su tela e probabilmente a tempera con segni di degrado sulla superficie pittorica , tra cui pieghe , decoesione e caduta di colore emacchie varie

Il fondale in alto con rappresentata l'interno di un carcere è in migliori condizioni perchè tensionato con una barra di legno in basso mentre l'altro presenta un degrado sulle parti basse e pieghe varie

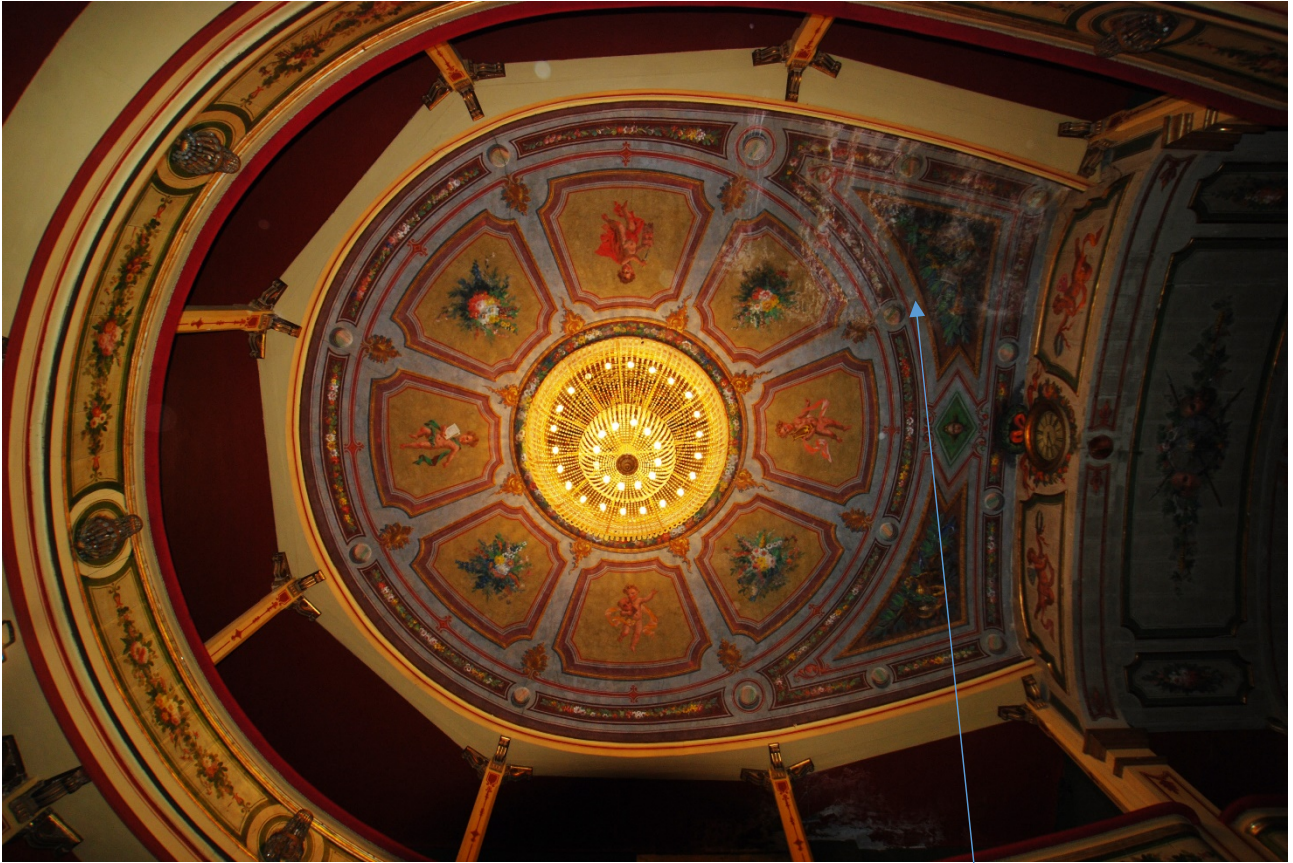
Il soffitto è dipinto su un intonaco ruvido ed è in buone condizioni salvo un'azione di estrazione d'acqua con relativa formazione di sali e sbiancamenti superficiali ;

Non si evidenziano cadute di colore se non piccole e la decorazione è ancora visibile.
