Città di  
**Cuorgnè**  
Città Metropolitana di Torino

**Piano**  
**Eliminazione**  
**Barriere**  
**Architettoniche**

**Schede edifici**

Codice scheda: A01	<b>Palazzo Municipale</b>	
	Indirizzo: Via Garibaldi 9	Data rilievo: Novembre 2024

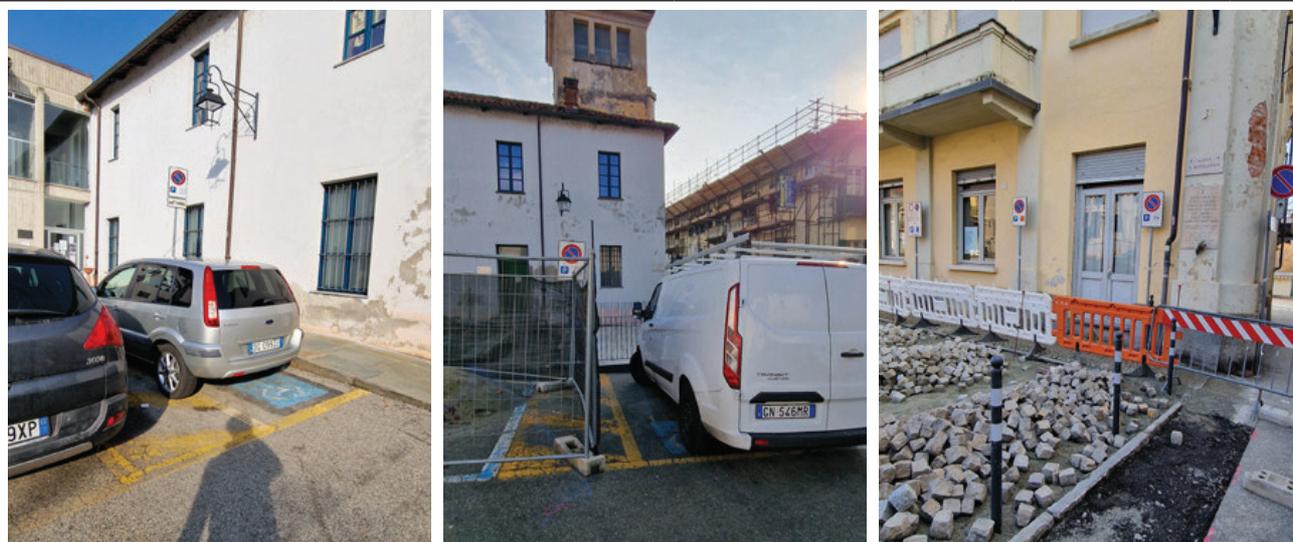
Presenti due stalli riservati in Piazzetta Rebuffo ed uno in Piazza Morgando, in corso lavori di riqualificazione al momento del sopralluogo.

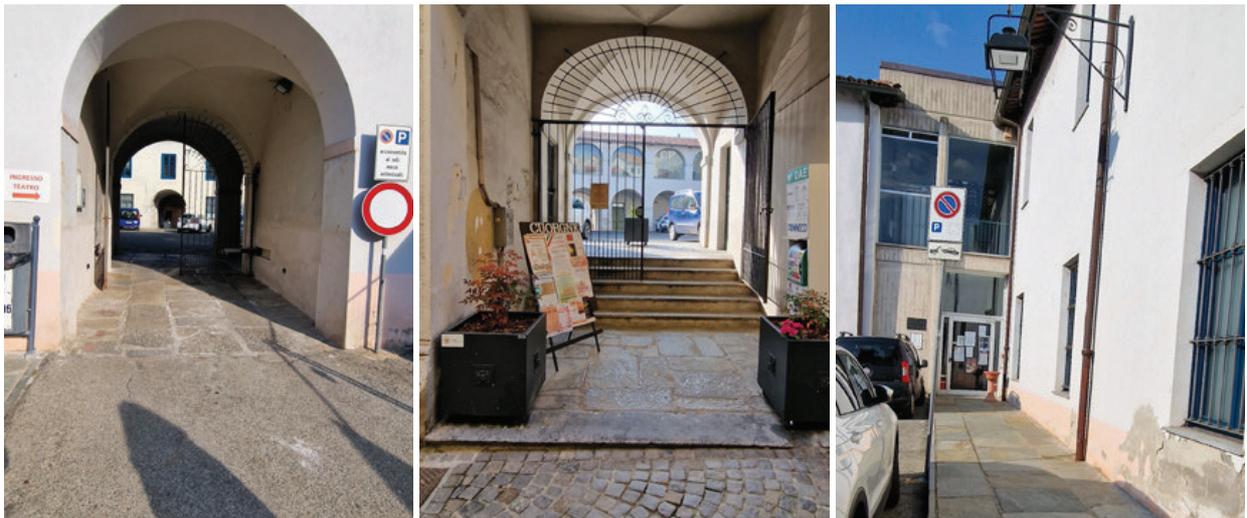
Due sono le possibilità di accesso da esterno al complesso del Municipio, l'ingresso su Via Garibaldi e quello da Piazzetta Rebuffo. E' quest'ultimo l'ingresso accessibile, privo di gradini; necessario posizionare adeguata cartellonistica informativa ed orientativa che indirizzi l'utenza all'ingresso accessibile. Occorre poi sin dagli accessi esterni indicare l'ingresso accessibile per raggiungere gli uffici al p1, tale accesso corrisponde all'ingresso della PL, da cui è possibile servirsi dell'ascensore per raggiungere il piano

superiore. Il posizionamento di una mappa tattile su leggìo a 90 cm da terra con inclinazione di 30° puo' al contempo essere un utile strumento di orientamento per chiunque ed anche per persona non vedente.

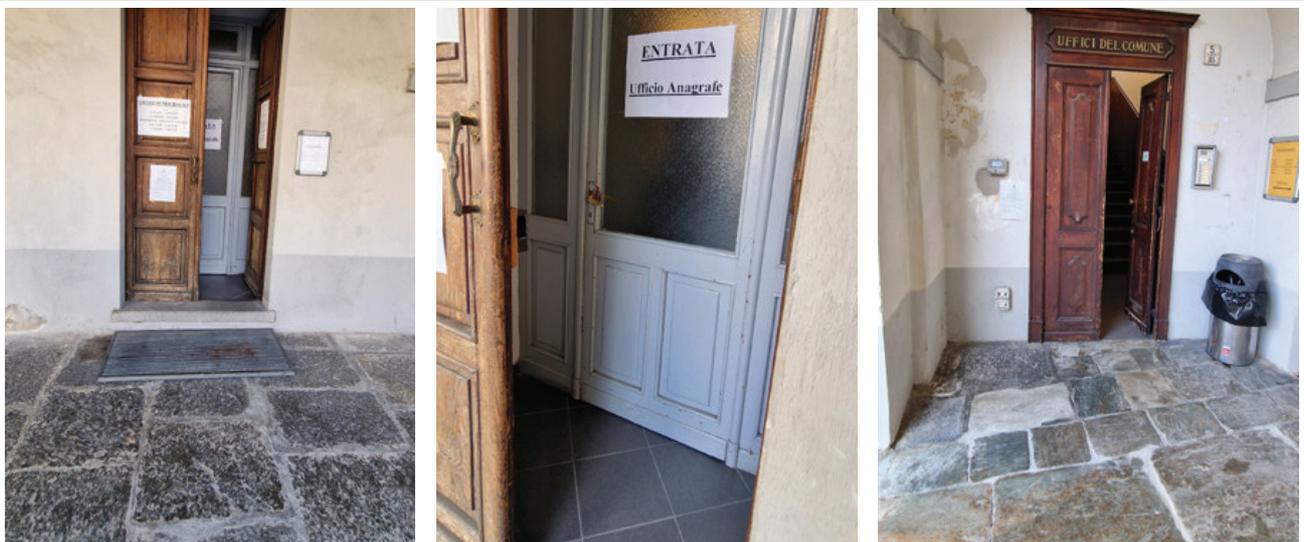
*L'accesso principale all'anagrafe al pt presenta gradino alla soglia non raccordato, è possibile in ogni caso accedere all'ingresso principale degli Uffici Comunali e raggiungere spazi dell'Anagrafe aggirando la barriera. Da riposizionare il citofono all'ingresso principale, anche qui occorre posizionare idonea cartellonistica che indirizzi l'utenza al percorso accessibile per raggiungere il p1.*

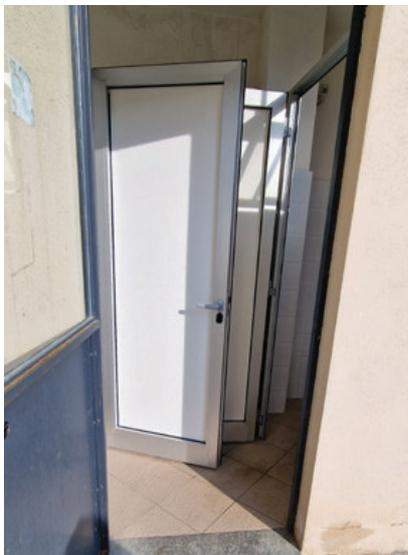
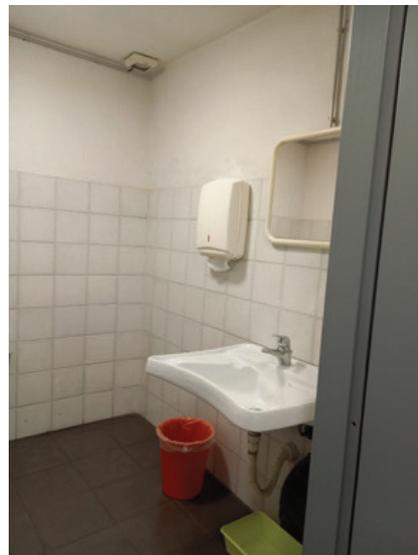
#### Documentazione fotografica

Tipologia di adeguamenti necessari: *è presente un bagno accessibile al p1, possibile, al pt, ipotizzare di accorpare in un unico bagno accessibile i due servizi igienici per il pubblico che affacciano direttamente sul cortile interno, non risultando adeguabili né i bagni della PL né il servizio igienico dell'Anagrafe.*

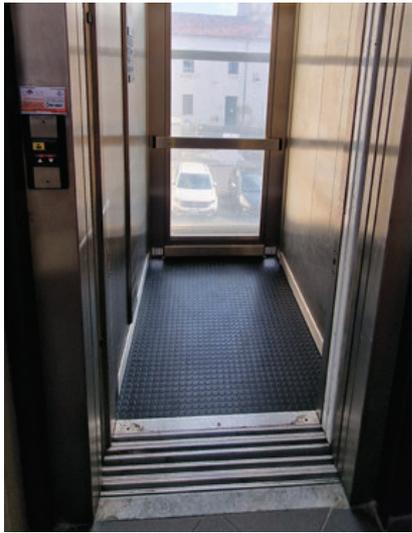
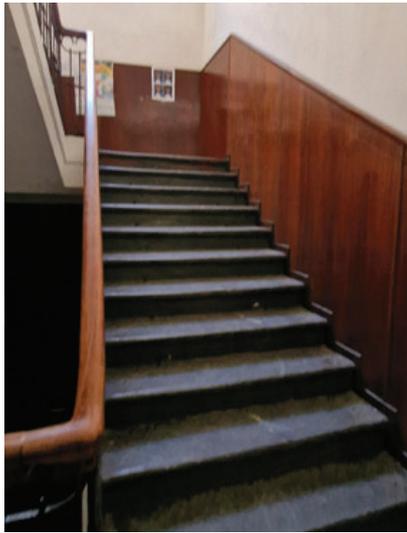
Documentazione fotografica

*Sono due le scale comuni interne, entrambe sprovviste di segnalazione pedotattile per non vedenti, la scala in corrispondenza dell'ingresso principale degli uffici non presenta secondo corrimano lato muro, al pari della seconda scala lato Polizia Locale, non consigliabile il posizionamento in corrispondenza di quest'ultima presentando sezione leggermente inferiore allo standard per le scale comuni degli edifici pubblici. L'ascensore presenta dimensione di cabina inferiore allo standard per edifici pubblici di nuova costruzione, accettabile in quanto a servizio di immobile esistente.*

Collegamenti verticali	Assenza corrimano ambo i lati scale comuni interne a sezione pari o superiore 120 cm	Installazione corrimano lato mancante altezza 90 cm (scala accesso principale uffici e gradini UT)	DM 236/89 8.1.10	800,0 €
Collegamenti orizzontali e spazi comuni	Assenza bancone ad altezza 0.90 m sportelli uffici Anagrafe (2) e PL	Installazione modulo di bancone accessibile (3)	DM 236/89 art. 8.1.4	4.400,0 €
Collegamenti orizzontali e spazi comuni	Dislivello superiore a 2,5 cm gradini area UT	Fornitura e posa rampa di raccordo in legno (3)	DM 236/89 8.2.1	600,0 €
<b>Stima totale costo interventi Scheda A01: 29.520,0 €</b>				
L'importo degli interventi è stato definito con le voci di prezzo unitarie relative al Prezzario regionale Piemonte Anno 2024.				
<b>NB: la presente stima si intende indicativa. Per una maggior precisione di spesa si dovrà approfondire il livello progettuale</b>

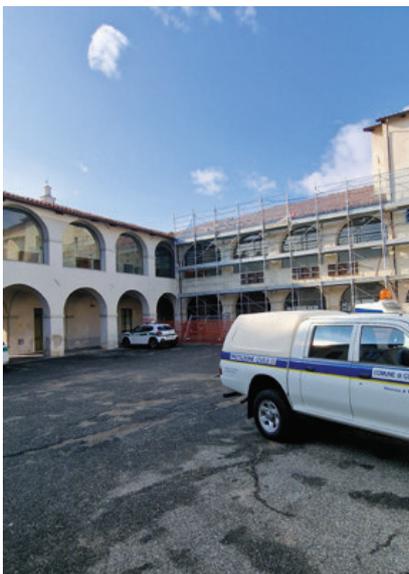
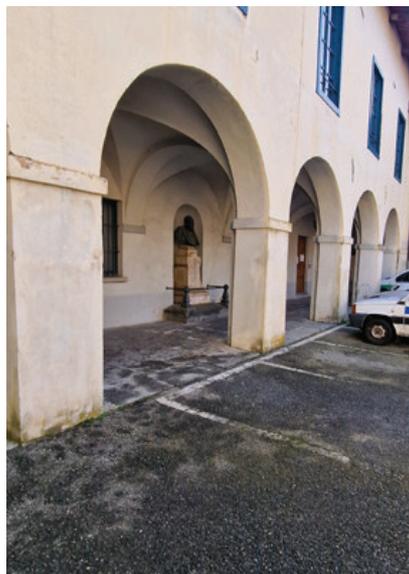
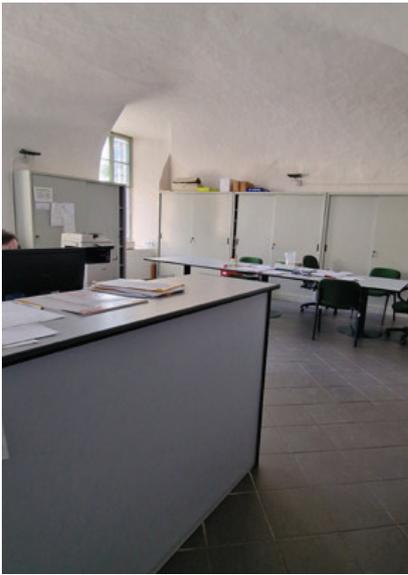
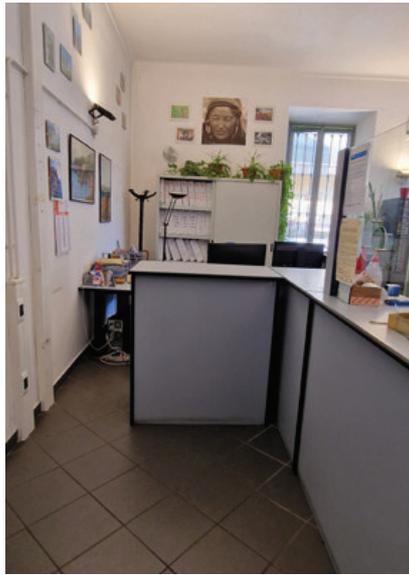
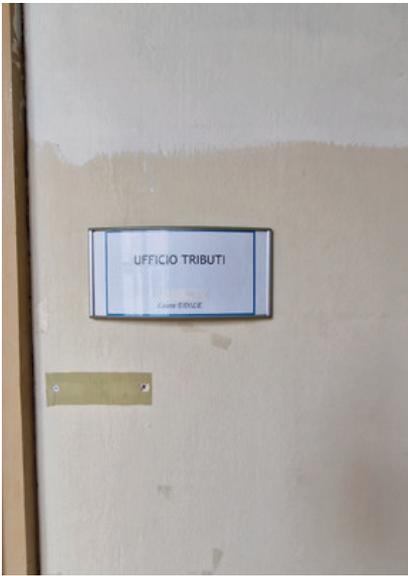
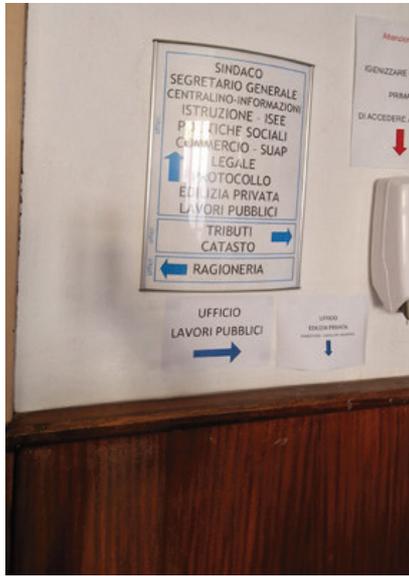
Documentazione fotografica

*La cartellonistica/segnaletica risulta in generale deficitaria, possibile implementarla ricorrendo alla codifica della CAA (Comunicazione Alternativa Aumentativa) utile per persone con disturbi dello spettro autistico, ipovedenti o persone di lingua straniera. I banconi degli uffici che prevedono ricevimento per il pubblico non presentano modulo accessibile con altezza del pianale entro i 90 cm. Nell'ala ex Ufficio Tecnico, inagibile per motivi strutturali al momento del sopralluogo, sono presenti all'accesso ai diversi uffici tre differenti salti di livello, raccordabili con rampe amovibili in legno, sono poi presenti 3 gradini consecutivi per raggiungere l'ufficio all'estremo angolo sud-ovest, la stanza è comunque raggiungibile con percorsi alternativi.*

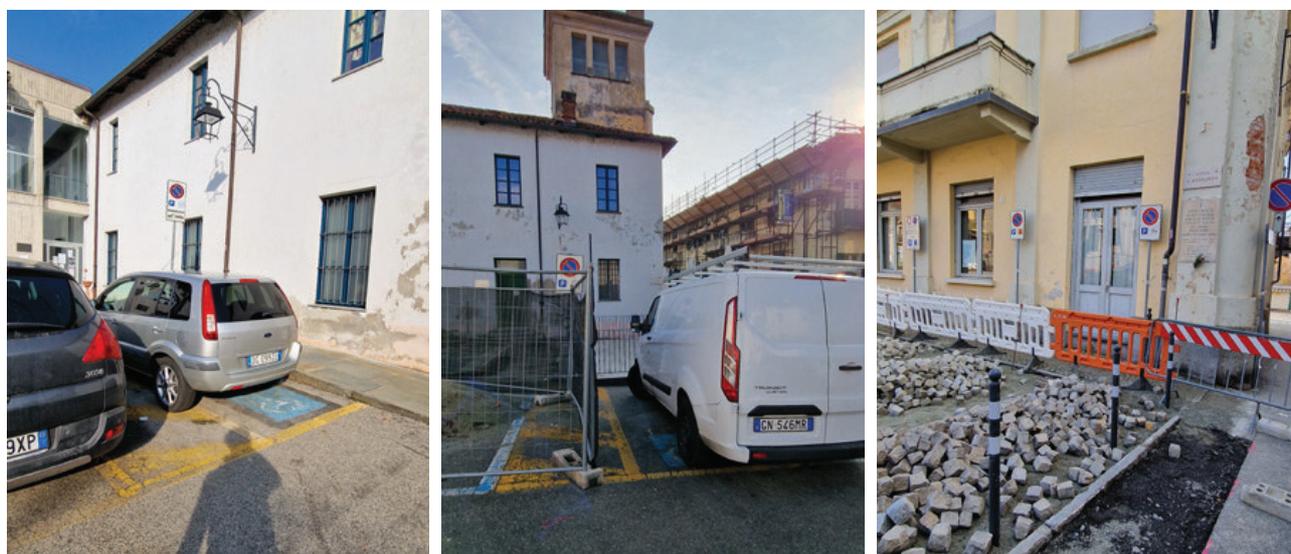
Documentazione fotografica

*Si veda Scheda A01.*

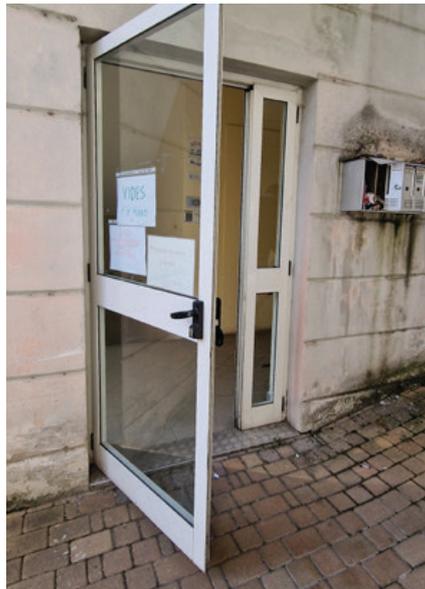
*L'accesso si costituisce di una porta vetrata, da posizionare dispositivo che permetta anche a persona ipovedente l'immediata individuazione della superficie trasparente. Il vetro arriva sino a meno di 40 cm dal piano di calpestio, la tipologia d'infisso è comunque tale da garantire assoluta solidità anche in caso di urti con una carrozzina.*

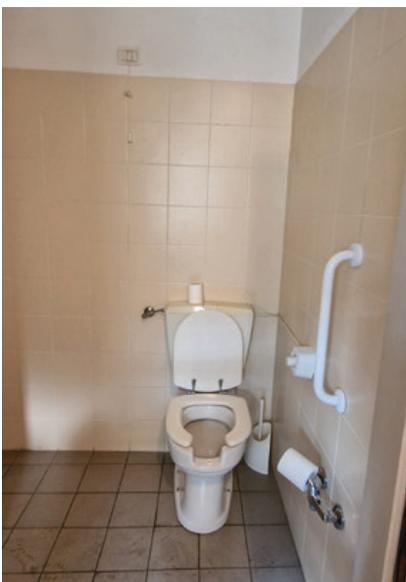
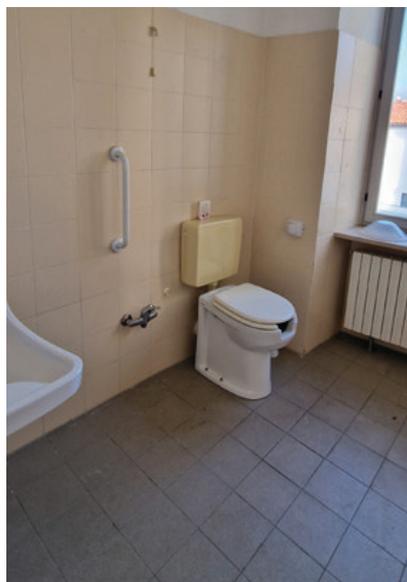
## Documentazione fotografica

Tipologia di adeguamenti necessari: *ai livelli in cui sono previsti servizi igienici, p1 e p2, sono presenti bagni accessibili, da apporre ad entrambi targhetta identificativa. Per entrambi risultano poco o per nulla funzionali i maniglioni presenti in corrispondenza dei wc.*

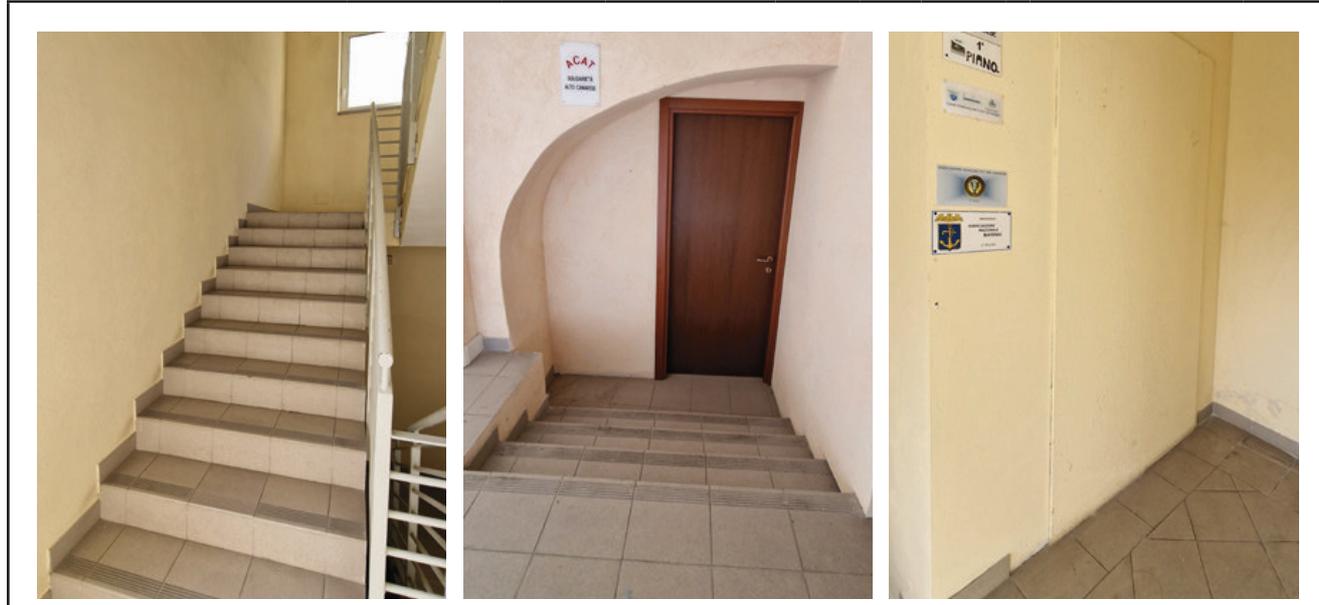
*La scala comune interna non è dotata di segnalazione pedotattile di fine ed inizio scala (da posizio-  
narsi anche in corrispondenza dei gradini diversi interni), per via della sezione leggermente al di sotto  
dello standard ottimale, non è consigliabile il posizionamento del corrimano lato muro per non ridurre  
ulteriormente la sezione. Assente ascensore, già predisposto il vano tecnico, occorre installare una  
macchina, tutti i livelli risulterebbero così accessibili, ad eccezione del livello più basso in cui si sfalsa  
il p2 (spazi associazione ACAT) possibile pensare di dotare i gradini di un servoscala arretrando la  
porta d'accesso compreso il tramezzo.*

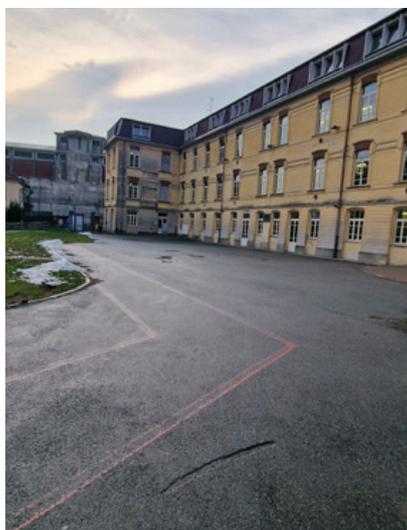
*Non presente uno stallo riservato in adiacenza dell'ingresso, si potrà autorizzare il veicolo con contrassegno ad accedere all'interno del cortile anche senza istituire uno stallo riservato.*

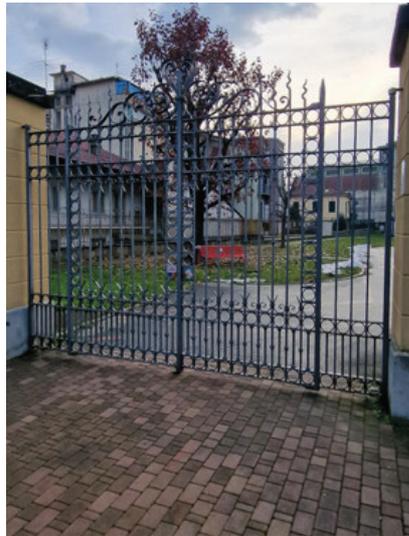
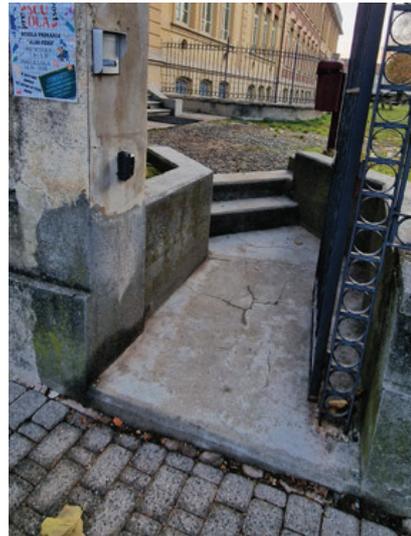
*L'accesso principale non coincide con l'ingresso accessibile. L'ingresso accessibile consiste nell'ingresso carrabile al cortile interno della scuola, consigliabile il posizionamento in corrispondenza di quest'ultimo di un citofono di chiamata, da riposizionare il citofono esistente in corrispondenza dell'ingresso principale, consigliabile posizionare almeno un corrimano in corrispondenza dei due gradini successivi all'ingresso.*

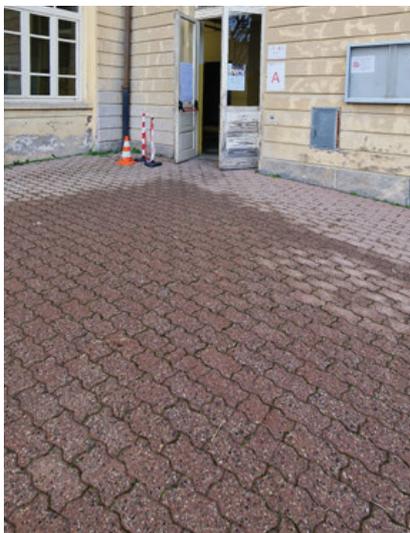
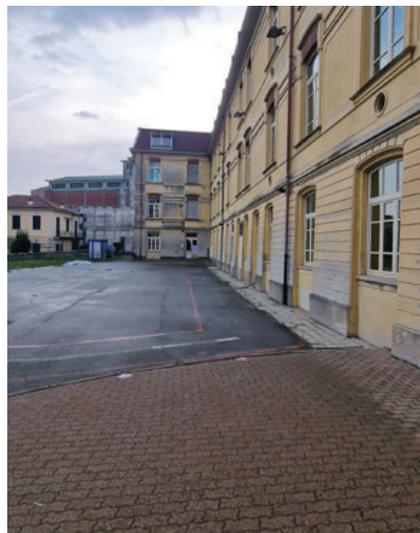
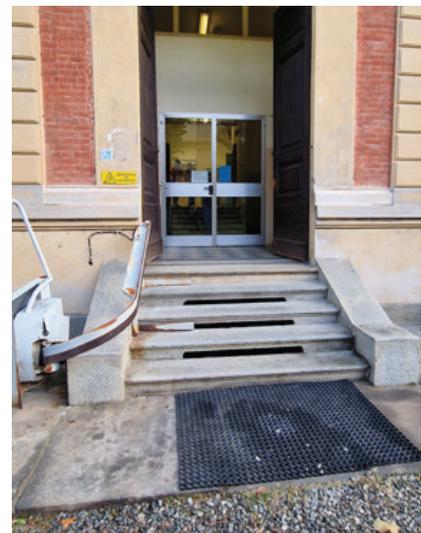
Documentazione fotografica

*L'accesso accessibile alla struttura della scuola dal piano del cortile (nord) non presenta criticità, da apporre vetrofanie alle superfici trasparenti. L'ingresso principale presenta dei servoscala ai gradini antecedenti e successivi la porta d'ingresso, tali impianti risultano funzionali più che per l'accesso alla struttura per l'uscita sul cortile sud, attrezzato con tavoli da picnic e campo di pallavolo, tuttavia l'area essendo completamente a prato risulta poco o per nulla percorribile da una carrozzina, necessario realizzare un percorso ed un'area pavimentata in corrispondenza.*

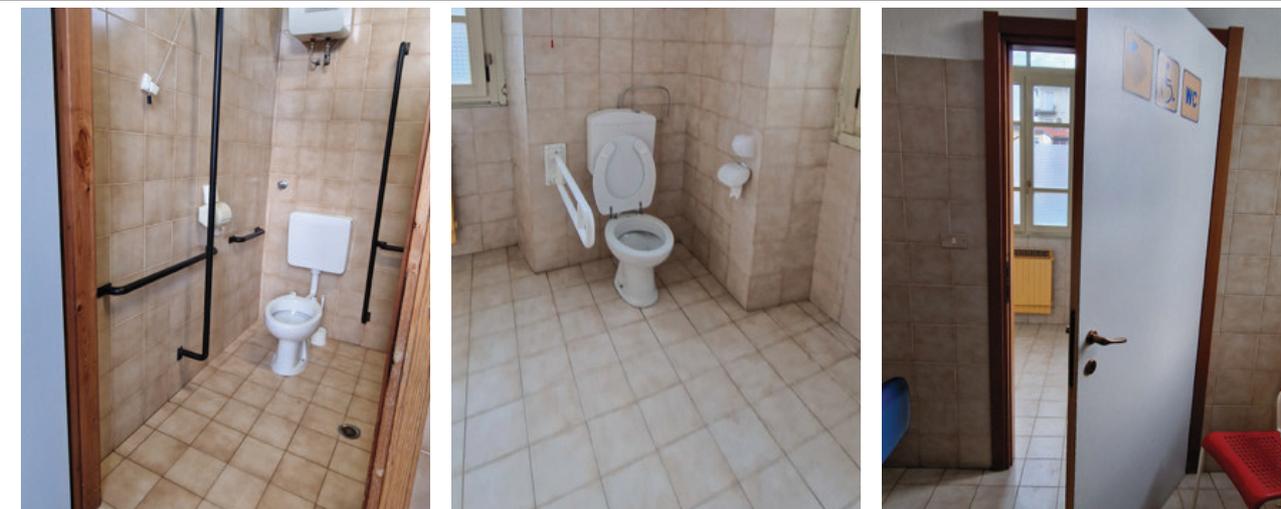
Tipologia di adeguamenti necessari: *sono presenti bagni accessibili al p-1, pt(rialzato), p1. I bagni del pt e p1 necessitano della targhetta identificativa, al p1 manca anche il maniglione in corrispondenza del wc. Il bagno al p-1 è dotato anche di doccia, questa non presenta il piatto a raso privo di gradino non risultando accessibile, se effettivamente utilizzata è da dotare anche di seggiolino ribaltabile. Tutti i wc presentano altezza della tazza inferiore a 45 cm, da posizionare rialzi. Necessario realizzare un bagno accessibile anche all'ultimo piano (presente un bagno segnalato come accessibile, non a norma). Opportuno realizzare anche un bagno accessibile al p-1 negli spazi della mensa, ala non collegata con il resto del piano.*

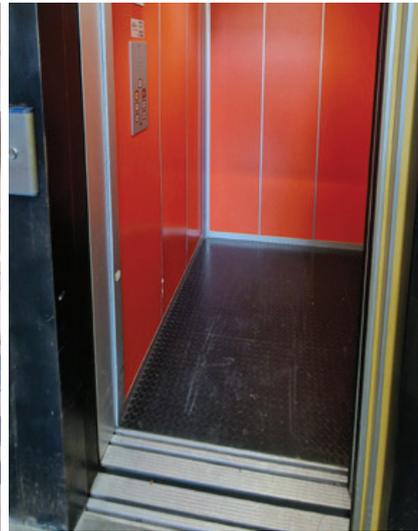
*Presenti 2 scale comuni interne, da dotare di segnalazioni pedotattili di fine ed inizio scala e di secondo corrimano lato muro da posizionarsi preferibilmente a doppia altezza 75 e 90 cm. L'ascensore non è dotato di caratteri braille alle bottoniere (solo alcuni tasti), presente un servoscala che collega il p-1 (lato mensa) al pt, in quanto quest'ala del livello più basso non è raggiungibile con l'ascensore.*

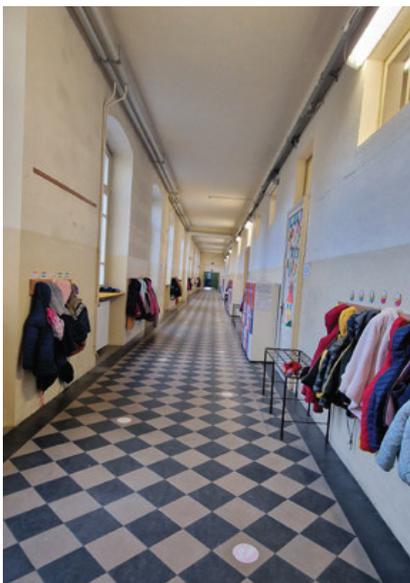
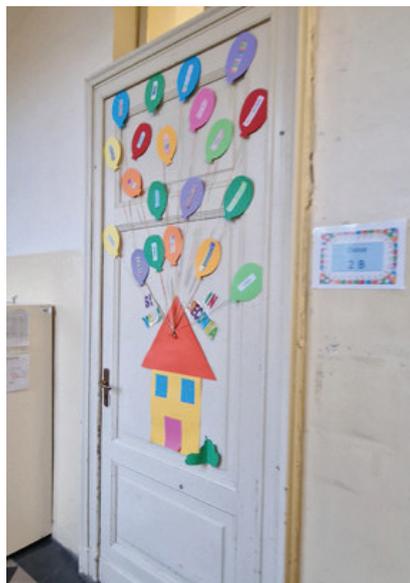
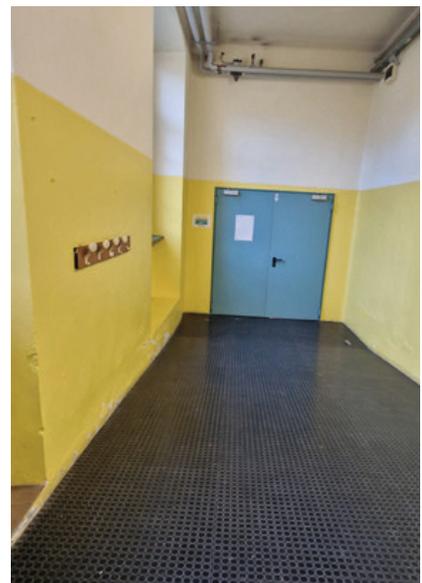
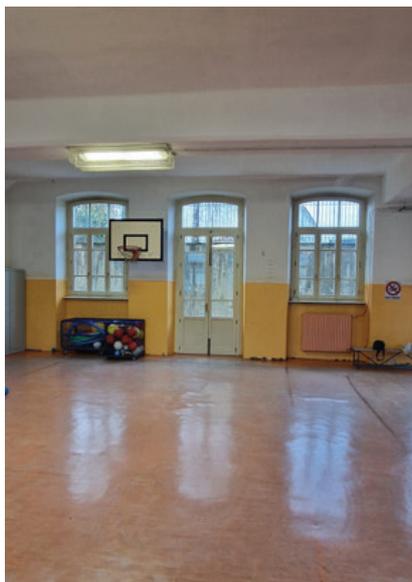
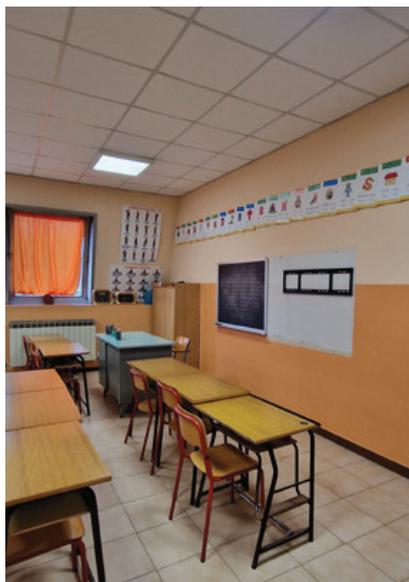
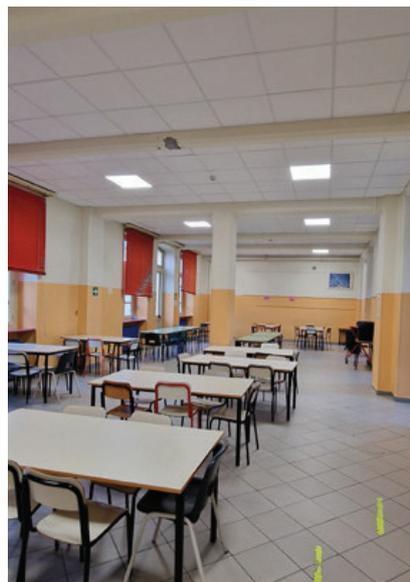
#### Documentazione fotografica

*Necessario apporre a tutte le porte vetrate presenti negli spazi comuni segnalazione che permetta anche ad utente ipovedente l'immediata individuazione delle superfici trasparenti. La cartellonistica/ segnaletica puo' essere implementata con cartelli CAA (Comunicazione Alternativa Aumentativa) utili per persone con disturbi dello spettro autistico, ipovedenti o persone di lingua straniera. le aule ai piani pt(rialzato) e p1 presentano un comfort acustico non ottimale, per via del soffitto alto, l riverbero esistente puo' essere fattore di disagio in particolar modo per utenti con disturbo dello spettro autistico, i quali difficilmente riescono a trattenersi in ambienti di questo tipo, ma anche per persona cieca che si affida all'udito in misura maggiore per l'orientamento e relazione o per persona con problemi d'udito. Necessario approfondire questo aspetto con progetto acustico da eseguirsi.*

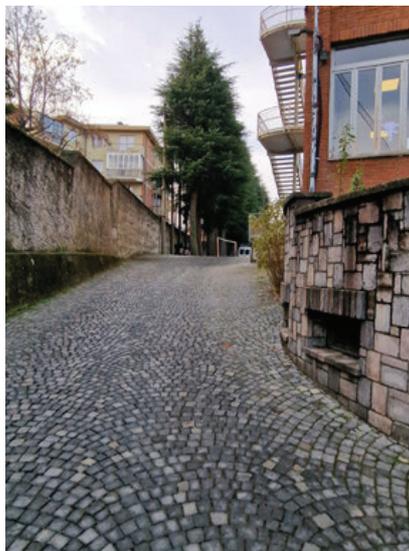
Documentazione fotografica

*Non presente uno stallo riservato in adiacenza dell'ingresso, visto il percorso interno in pendenza per raggiungere l'accesso della scuola si potrà autorizzare il veicolo con contrassegno ad accedere all'interno del cortile anche senza istituire uno stallo riservato.*

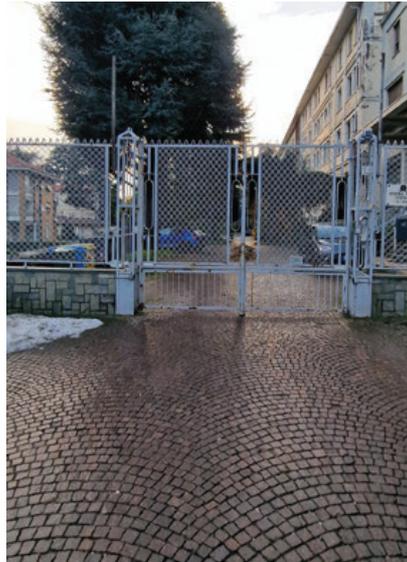
Documentazione fotografica

*Il cancello carrabile essendo automatizzato risulta facilmente accessibile anche ad utente con fragilità, da riposizionarsi il citofono.*

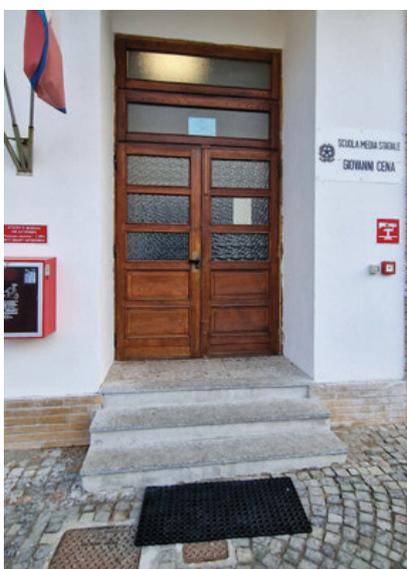
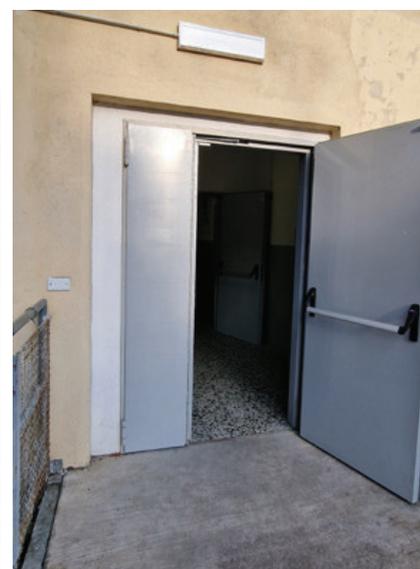
Documentazione fotografica

*L'ingresso principale non corrisponde all'ingresso accessibile, posto lateralmente, opportuno posizionare cartellonistica che indirizzi l'utenza all'ingresso accessibile, consigliabile installare un campanello in corrispondenza. Da dotare di corrimani e segnaletica per non vedenti i gradini dell'ingresso principale.*

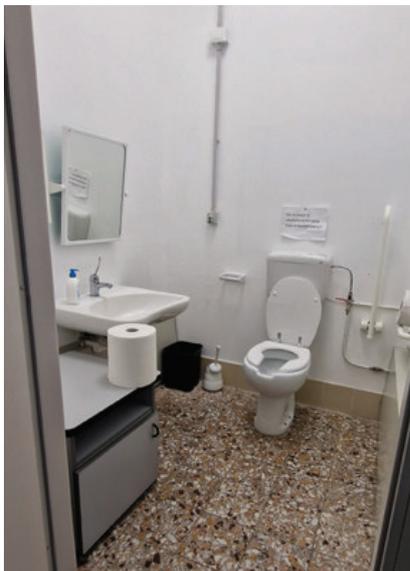
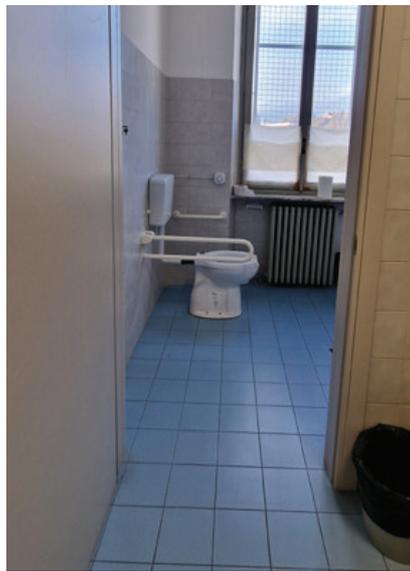
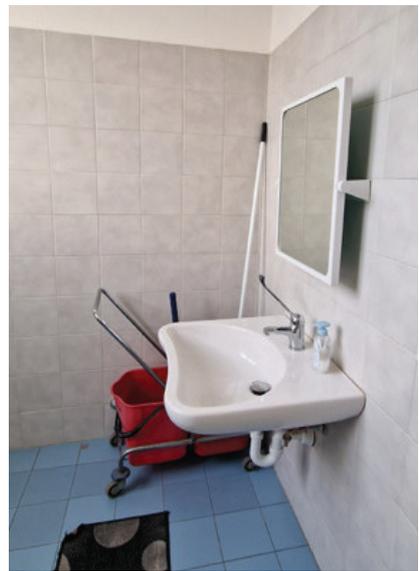
Documentazione fotografica

Tipologia di adeguamenti necessari: *tutti i livelli sono dotati di bagno accessibile, tutti da dotare di targhetta identificativa.*

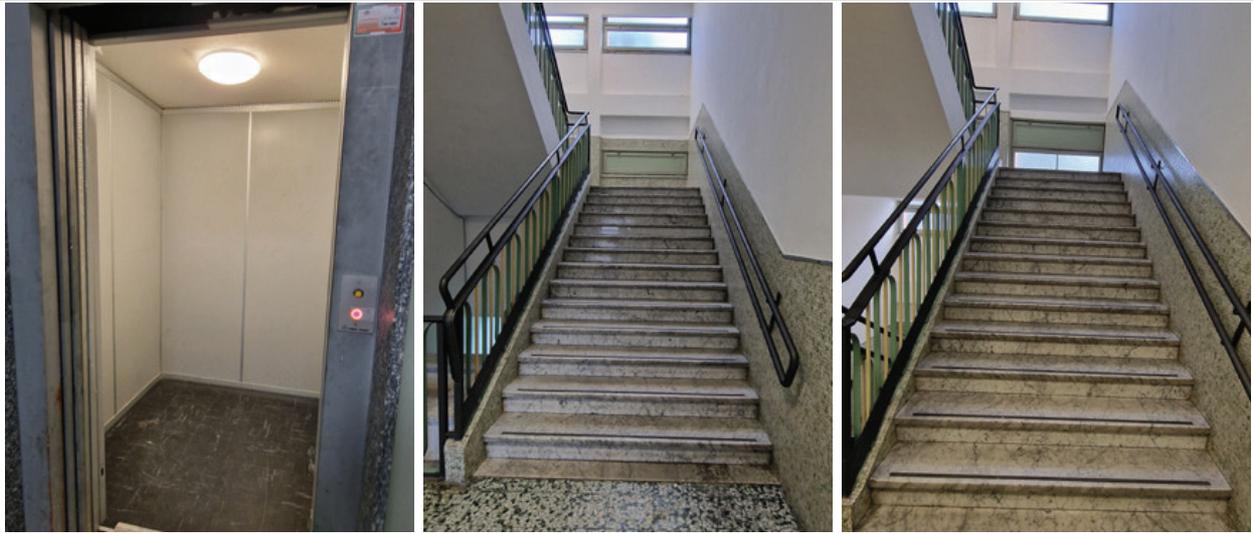
Documentazione fotografica

*Le scale comuni interne non sono dotate di segnalazione pedotattile di fine ed inizio scala. Accessibile l'ascensore.*

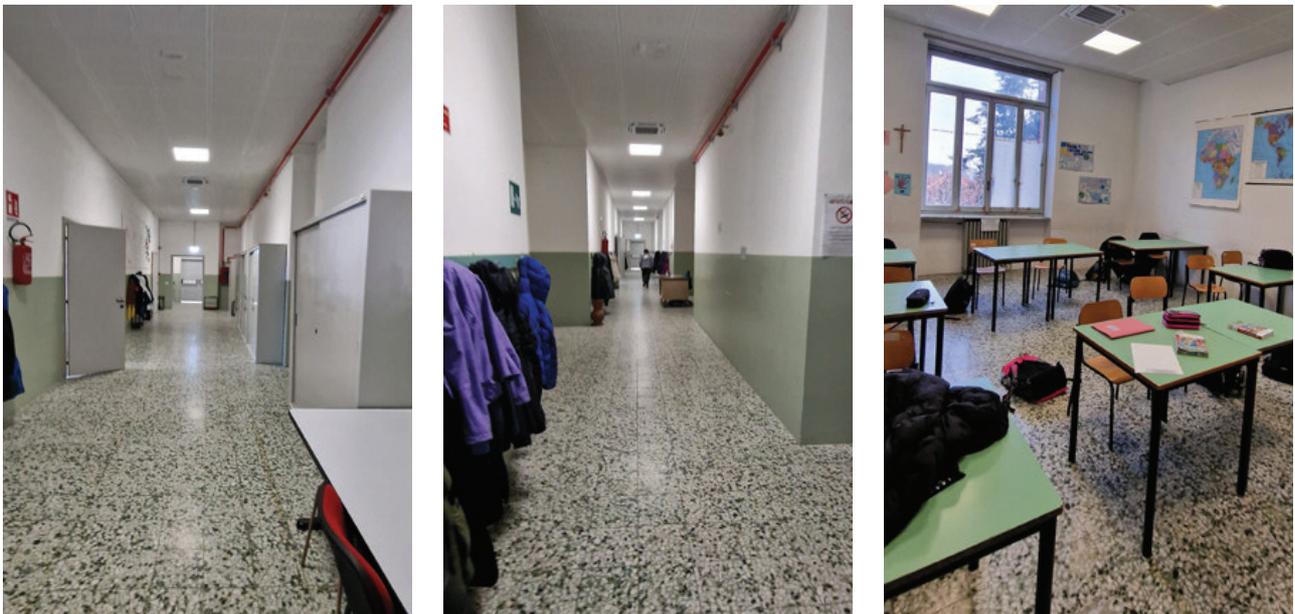
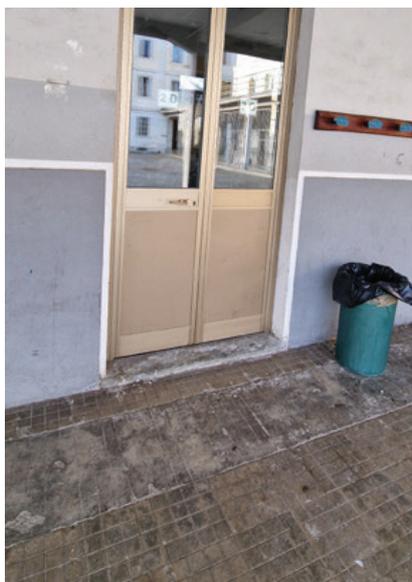
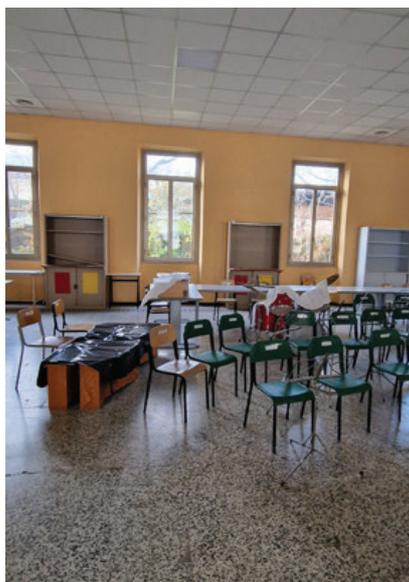
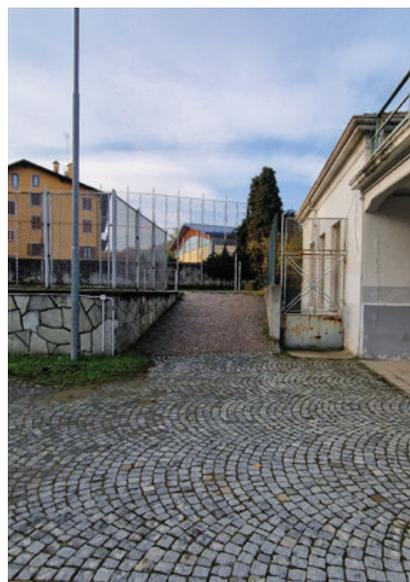
Documentazione fotografica

*Da raccordare i dislivelli alla soglia delle porte d'accesso della struttura su un piano contenente i laboratori. La cartellonistica/segnalatica puo' essere implementata con cartelli CAA (Comunicazione Alternativa Aumentativa) utili per persone con disturbi dello spettro autistico, ipovedenti o persone di lingua straniera.*

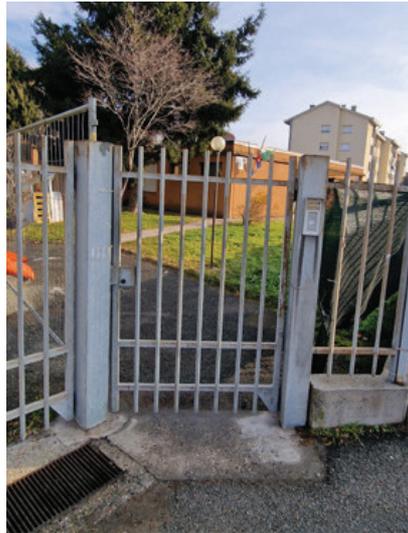
Documentazione fotografica

Da riposizionare il citofono.

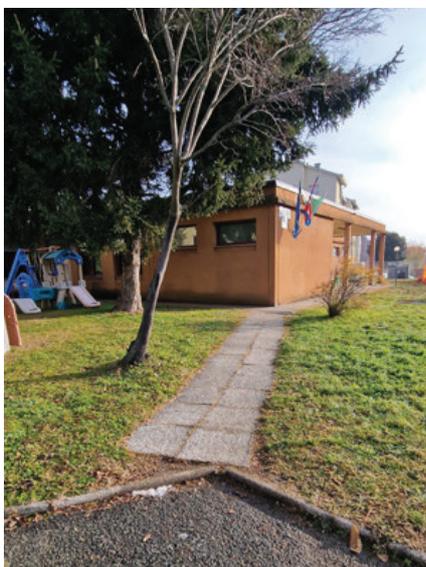
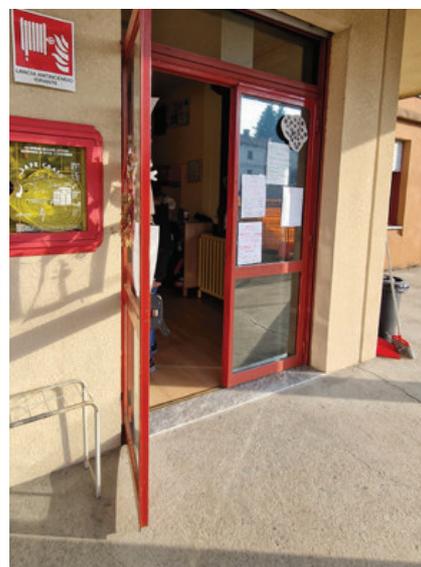
Documentazione fotografica

*La struttura presenta accessi differenti, uno per l'infanzia il secondo per il nido. Il tratto di percorso in blocchi prefabbricati appoggiati al terreno per raggiungere l'ingresso dell'infanzia risulta scarsamente accessibile, necessario realizzare una pavimentazione maggiormente omogenea raccordando meglio i cambi di pavimentazione, portando l'intera sezione a 150 cm di larghezza. L'accesso al nido puo' servirsi del percorso carrabile, da raccordare meglio i dislivelli in corrispondenza dell'entrata.*

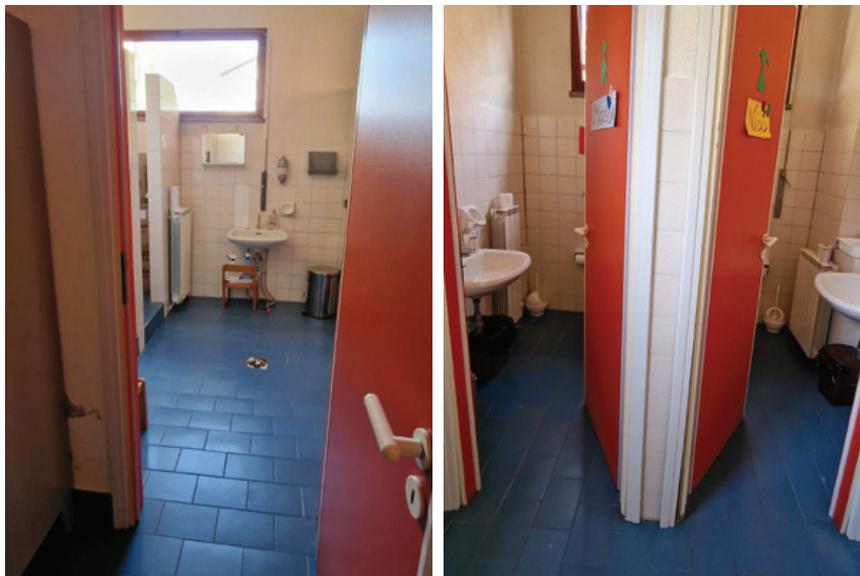
#### Documentazione fotografica

Tipologia di adeguamenti necessari: *necessario riorganizzare il blocco bagni del personale per ricavare un bagno accessibile.*

Servizi igienici	Assenza bagno accessibile p2	Realizzazione bagno accessibile	DM 236/89 8.1.6	14.000,0 €
Collegamenti orizzontali e spazi comuni	Assenza segnale riconoscibilità porta vetrate su spazi comuni	Posa segnale individuazione vetrate	DM 236/89 4.1.1	124,0 €

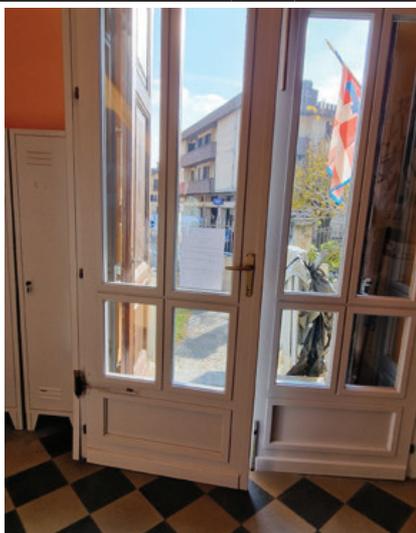
Documentazione fotografica

*L'accesso si trova in posizione rialzata rispetto al piano del cortile, presente un servoscala. Da incassare lo zerbino e da dotare i gradini esterni di segnalazioni pedotattili per non vedente, il parapetto non presenta corrimano distinto, consigliabile inserire almeno un corrimano ad altezza bambino. Per innalzare il livello di accessibilità è consigliabile la realizzazione di un percorso pavimentato accessibile che consenta di raggiungere l'accesso sul retro (utilizzato come uscita sul giardino), servito da rampa; l'accesso tramite rampa risulta di norma preferibile rispetto all'installazione di dispositivi assistiti, garantendo un livello più elevato di accessibilità.*

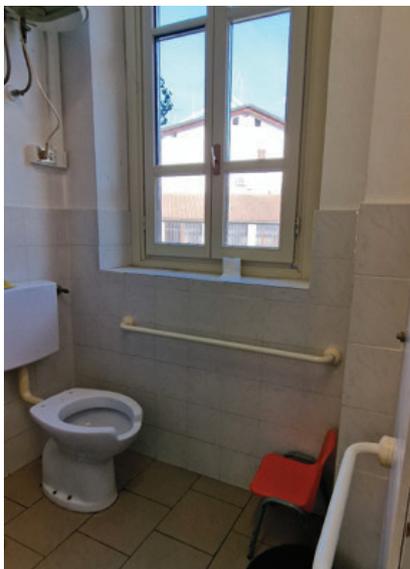
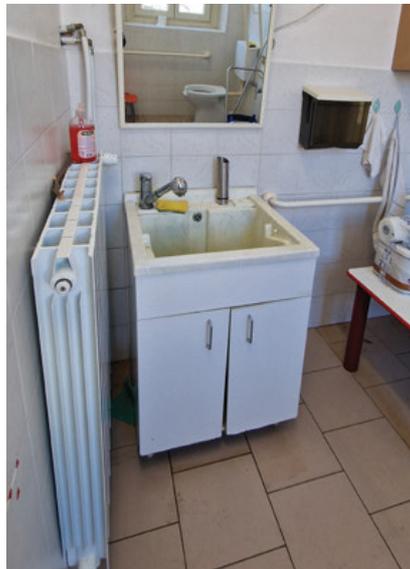
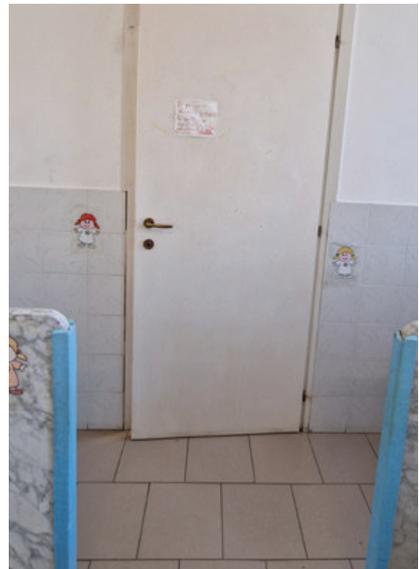
#### Documentazione fotografica

Tipologia di adeguamenti necessari: *è presente un bagno accessibile al pt, trattandosi dell'unico bagno accessibile della struttura si consiglia di installare un lavandino sospeso accessibile, in sostituzione del lavabo, se necessario trasferibile. Da installare targhetta identificativa e campanello d'emergenza; al seminterrato non sono presenti bagni per adulti; all'ammessato è presente un blocco bagni privo di bagni accessibili e comunque non raggiungibile, considerata la dimensione della struttura si ritiene soddisfacente la dotazione attuale.*

Ambito	Criticità rilevata	Possibile intervento risolutivo	Rif. normativi	Stima Costo
Parcheggi	Stallo riservato non raccordato al livello del marciapiede	Adeguamento stallo riservato	D.P.R. n. 495/1992 e s.m.i.	200,0 €
Accesso alla struttura	Assenza segnaletica pedotattile fine ed inizio scale gradini accesso	Fornitura e posa segnaletica fine ed inizio scala in gres	DM 236/89 8.1.10	1.400,0 €
Accesso alla struttura	Assenza corrimano gradini accesso	Fornitura e posa corrimano a doppia altezza lato parapetto	DM 236/89 8.1.10	480,0 €
Accesso alla struttura	Presenza di zerbino non incassato ingresso	Realizzazione zerbino incassato	DM 236/89 4.1.2	600,0 €
Servizi igienici	Assenza targhetta bagno accessibile	Installazione targhetta di bagno accessibile	DM 236/89 8.1.6	26,0 €
Servizi igienici	Assenza campanello d'emergenza bagno accessibile	Installazione campanello d'emergenza	DM 236/89 8.1.6	300,0 €
Servizi igienici	Assenza lavandino sospeso accessibile	Installazione lavandino sospeso	DM 236/89 8.1.6	800,0 €

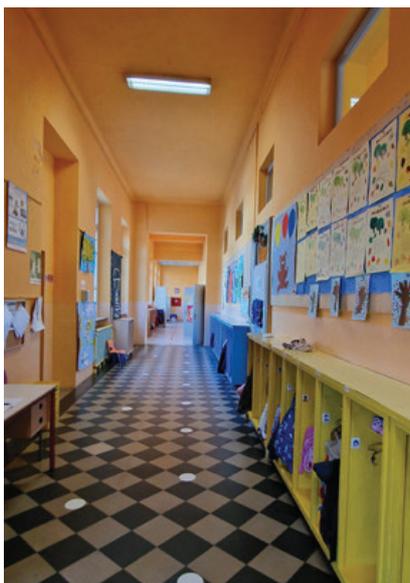
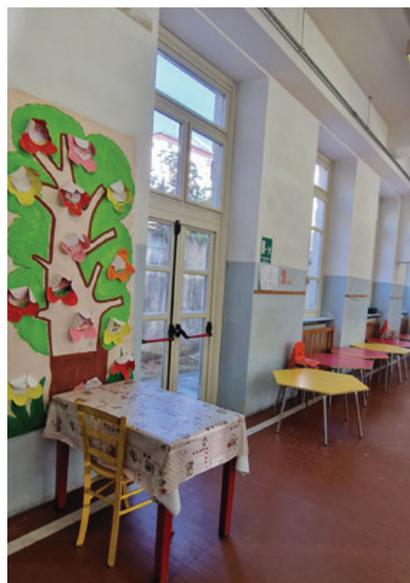
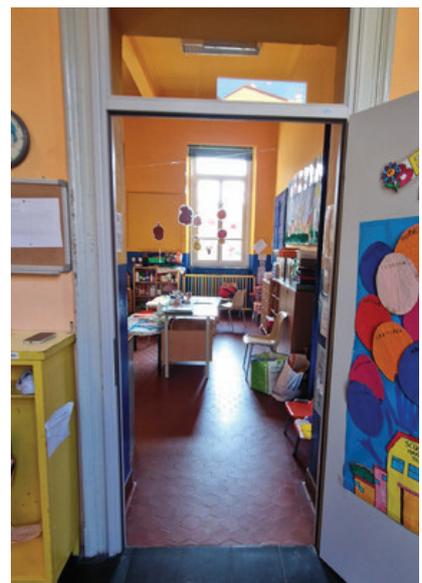
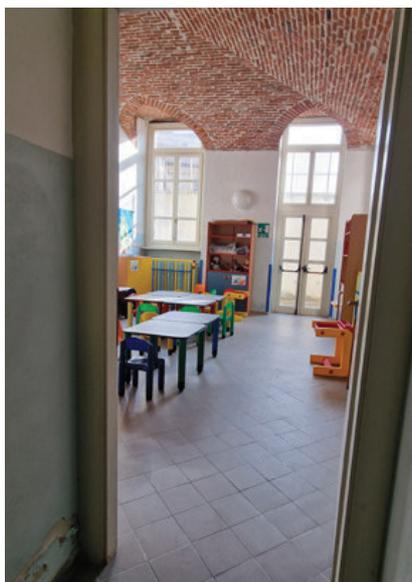
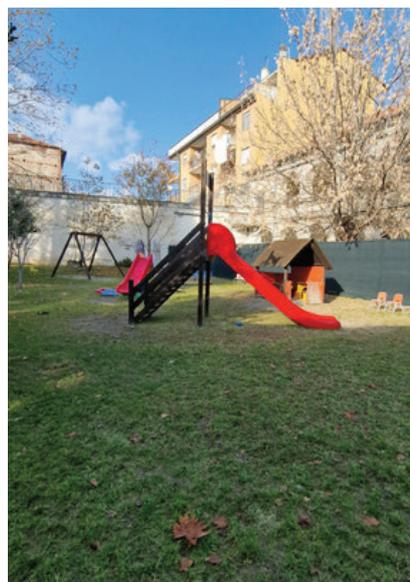
Documentazione fotografica

*Necessario apporre a tutte le porte vetrate presenti negli spazi comuni segnalazione che permetta anche ad utente ipovedente l'immediata individuazione delle superfici trasparenti. La rampa di uscita sul giardino presenta pendenza superiore all'8%, da adeguare. Assente area pavimentata in giardino accessibile anche da parte di bambino con fragilità, possibile realizzare un'area giochi inclusiva, realizzata in piano con finitura in gomma colata antitrauma o mattonelle, aderente o collegata ai percorsi pedonali ed attrezzata con attrezzi ludici inclusivi, al fine di garantire anche a bambino fragile la possibilità di partecipare alle attività all'aperto.*

Collegamenti verticali	Assenza segnaletica fine ed inizio scale interne	Fornitura e posa segnaletica fine ed inizio scala	DM 236/89 8.1.10	300,0 €
Collegamenti verticali	Assenza corrimano su entrambi i lati scale comuni interne	Fornitura e posa corrimano lato mancante a doppia altezza	DM 236/89 8.1.10	1.200,0 €
Collegamenti orizzontali e spazi comuni	Assenza segnale riconoscibilità porta vetrate su spazi comuni	Posa segnale individuazione vetrate	DM 236/89 4.1.1	124,0 €
Collegamenti orizzontali e spazi comuni	Presenza di zerbino non incassato uscita su giardino	Realizzazione zerbino incassato	DM 236/89 4.1.2	600,0 €
Collegamenti orizzontali e spazi comuni	Rampa uscita su giardino sul retro con pendenza superiore all'8%	Adeguamento rampa esistente	DM 236/89 8.1.11	920,0 €

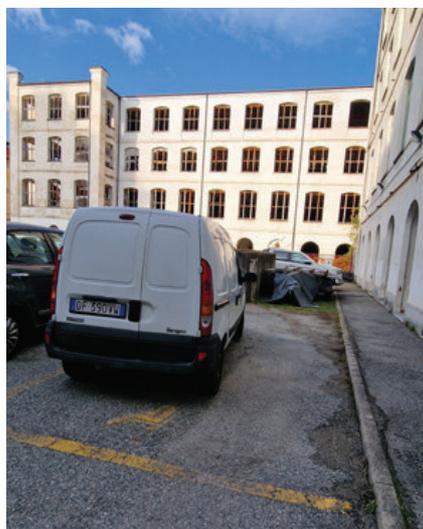
Documentazione fotografica

*Lo stallo riservato risulta privo di segnaletica verticale.*

<b>Principali criticità rilevate</b>				
Ambito	Criticità rilevata	Possibile intervento risolutivo	Rif. normativi	Stima Costo
Parcheggi	Stallo riservato privo di segnaletica verticale	Adeguamento stallo riservato	D.P.R. n. 495/1992 e s.m.i.	300,0 €
Accesso alla struttura	Dislivello superiore a 2,5 cm accessi diversi	Fornitura e posa rampa di raccordo in alluminio bugnato (3)	DM 236/89 8.2.1	460,0 €
Accesso alla struttura	Assenza segnale riconoscibilità porta vetrata ingressi	Posa segnale individuazione vetrate ingressi	DM 236/89 4.1.1	186,0 €
Accesso alla struttura	Presenza di zerbino non incassato ingresso Blocco Ovest	Realizzazione zerbino incassato	DM 236/89 4.1.2	600,0 €
Collegamenti verticali	Assenza corrimano su entrambi i lati scale comuni interne	Fornitura e posa corrimano lato mancante	DM 236/89 8.1.10	1.900,0 €
Collegamenti verticali	Assenza segnaletica fine ed inizio scale comuni	Realizzazione segnaletica fine ed inizio scale	DM 236/89 8.1.10	900,0 €
