Città di  
**Cuorgnè**  
Città Metropolitana di Torino

**Piano**  
**Eliminazione**  
**Barriere**  
**Architettoniche**

**Schede edifici**

Codice scheda: A01	<b>Palazzo Municipale</b>	
	Indirizzo: Via Garibaldi 9	Data rilievo: Novembre 2024

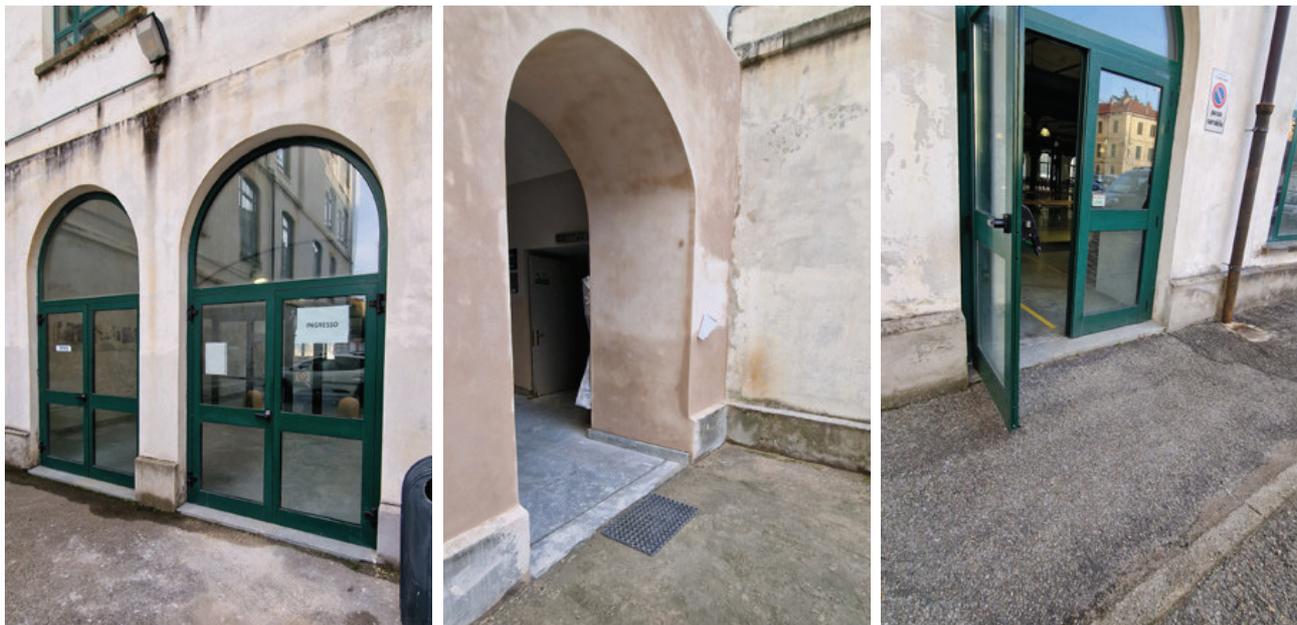
Documentazione fotografica

*Distinguibili 3 differenti accessi: l'accesso per il blocco centrale per raggiungere gli ascensori che conducono all'auditorium, l'accesso al Centro Fiere e l'accesso al resto del blocco est. Tutti gli ingressi presentano dislivello alla soglia superiore a 2,5 cm da raccordare; da incassare gli zerbini e rendere individuabili le superfici trasparenti.*

<b>Principali criticità rilevate</b>				
Ambito	Criticità rilevata	Possibile intervento risolutivo	Rif. normativi	Stima Costo
Parcheggi	Stallo riservato privo di segnaletica verticale	Adeguamento stallo riservato	D.P.R. n. 495/1992 e s.m.i.	300,0 €
Accesso alla struttura	Dislivello superiore a 2,5 cm accessi diversi	Fornitura e posa rampa di raccordo in alluminio bugnato (3)	DM 236/89 8.2.1	460,0 €
Accesso alla struttura	Assenza segnale riconoscibilità porta vetrata ingressi	Posa segnale individuazione vetrate ingressi	DM 236/89 4.1.1	186,0 €
Accesso alla struttura	Presenza di zerbino non incassato ingresso Blocco Ovest	Realizzazione zerbino incassato	DM 236/89 4.1.2	600,0 €
Collegamenti verticali	Assenza corrimano su entrambi i lati scale comuni interne	Fornitura e posa corrimano lato mancante	DM 236/89 8.1.10	1.900,0 €
Collegamenti verticali	Assenza segnaletica fine ed inizio scale comuni	Realizzazione segnaletica fine ed inizio scale	DM 236/89 8.1.10	900,0 €

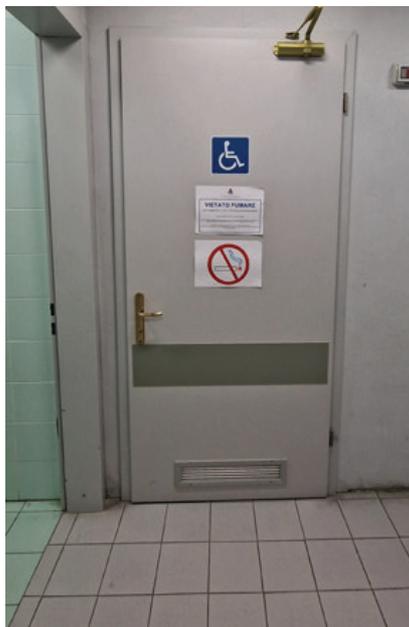
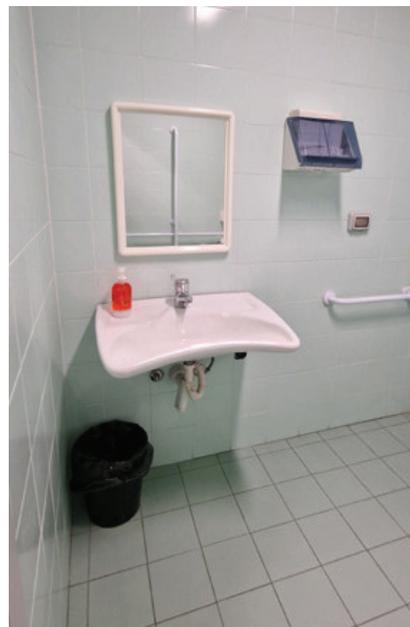
Documentazione fotografica

Tipologia di adeguamenti necessari: *nessuno, ciascun livello è dotato di un bagno accessibile completo.*

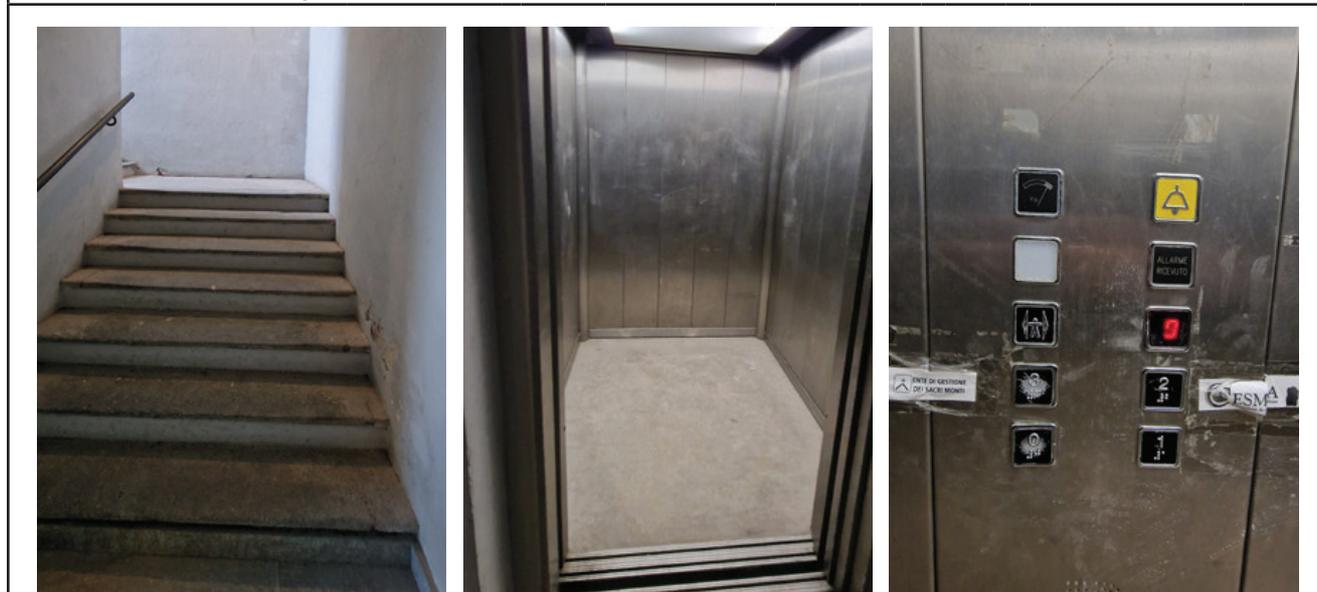
Documentazione fotografica

*Presente un corpo scale comune principale al blocco ovest ed a quello centrale, tali devono essere dotate di segnalazione pedotattile di fine ed inizio scala e di corrimani su ambo i lati. Presenti 4 ascensori, due a servizio del corpo ovest e due a servizio del corpo centrale, tutti accessibili.*

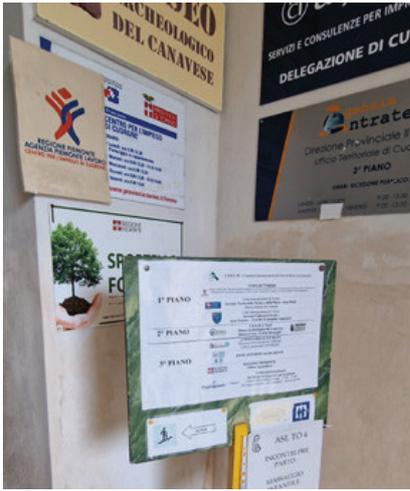
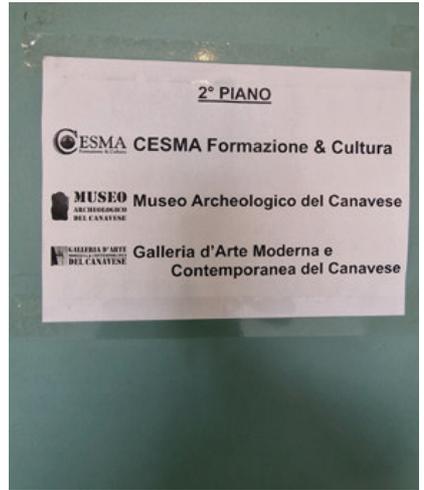
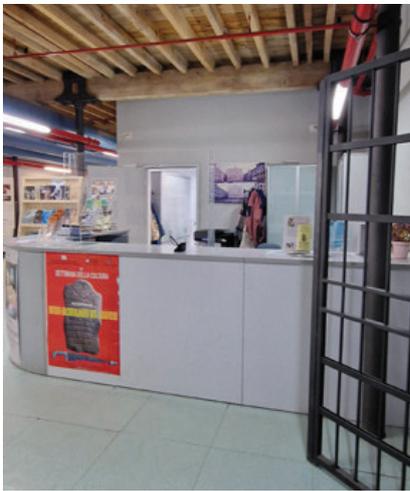
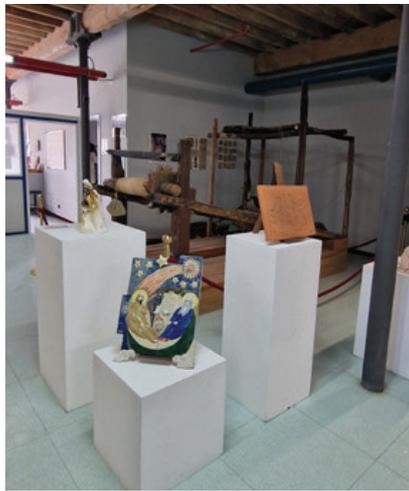
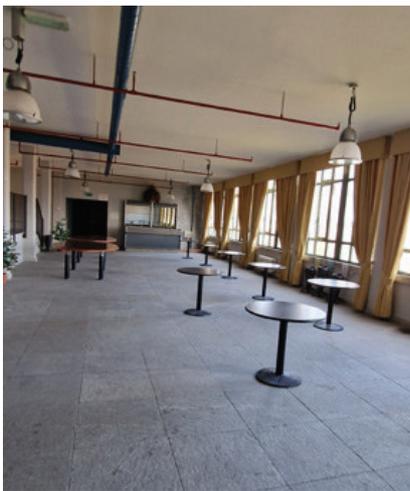
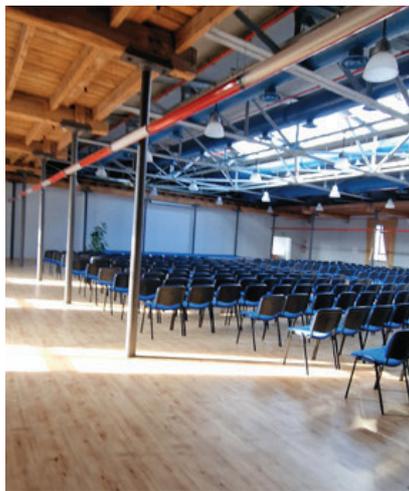
Documentazione fotografica

*Necessario apporre a tutte le porte vetrate presenti negli spazi comuni segnalazione che permetta anche ad utente ipovedente l'immediata individuazione delle superfici trasparenti. La cartellonistica/segnaletica risulta discretamente organizzata, forse ad eccezione dei percorsi da effettuarsi per raggiungere l'Auditorium, comunque implementabile con cartelli in CAA (Comunicazione Alternativa Aumentativa) utili per persone con disturbi dello spettro autistico, ipovedenti o persone di lingua straniera. Di norma nessuno dei banconi dei diversi Uffici ed Enti è dotato di modulo accessibile entro i 90 cm da terra. A livello di Direzione Museale possono essere messe in generale in atto diverse azioni per consentire di accedere all'esperienza museale anche a persone con fragilità sensoriali come l'introduzione delle didascalie delle opere e di tutti i contenuti in braille, totem informativi multimediali o non, in diverse lingue, postazioni audio o video accessibili anche a persone con disabilità sensoriali o cognitive.*

Collegamenti orizzontali e spazi comuni	Assenza segnale riconoscibilità porta vetrate su spazi comuni	Posa segnale individuazione vetrate	DM 236/89 4.1.1	310,0 €
<b>Stima totale costo interventi Scheda A07: 4.656,0 €</b>				
L'importo degli interventi è stato definito con le voci di prezzo unitarie relative al Prezzario regionale Piemonte Anno 2024.				
<b>NB: la presente stima si intende indicativa. Per una maggior precisione di spesa si dovrà approfondire il livello progettuale</b>

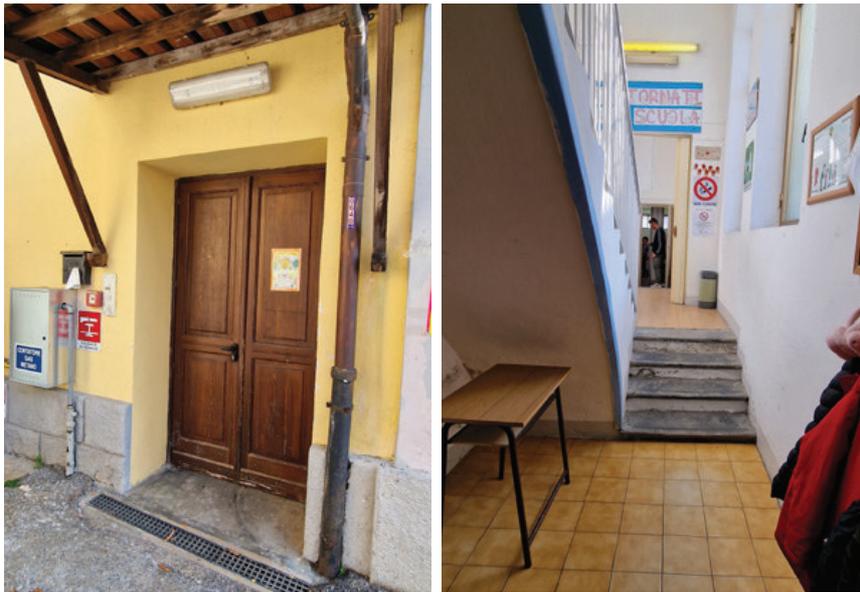
Documentazione fotografica

*L'accesso risulta di per sé accessibile, da riposizionare il citofono. Tuttavia subito successivamente l'entrata l'utenza deve affrontare alcuni gradini interni che rendono di fatto il piano terra e l'intera struttura inaccessibile.*

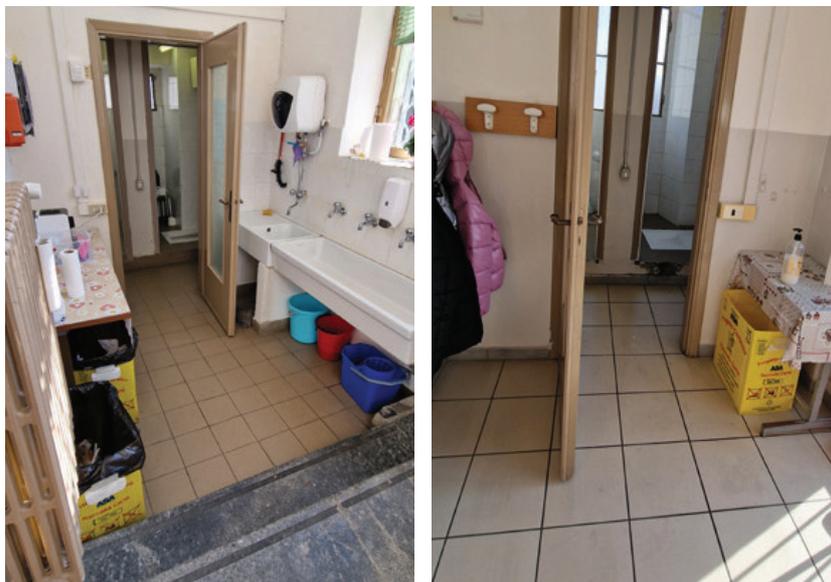
Documentazione fotografica

Tipologia di adeguamenti necessari: *si ipotizza di ricavare un bagno accessibile al primo piano accorpando il blocco bagni esistente, stante i gradini che impediscono l'accesso ai bagni al piano terra.*

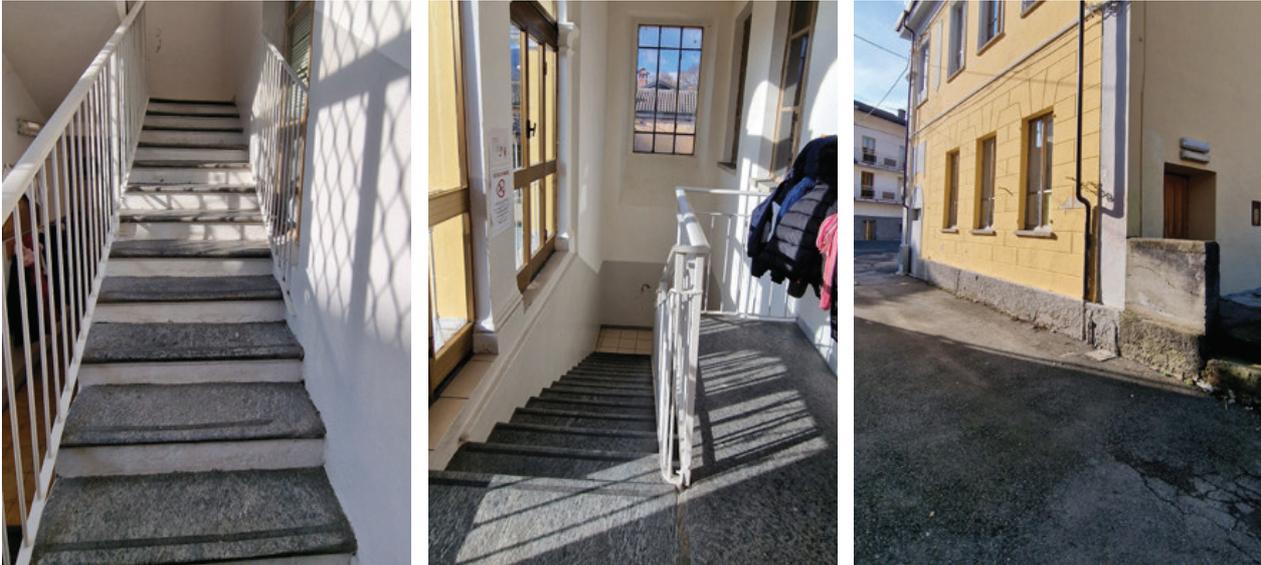
<b>Ascensore</b>							
Assente							
Note							
<p><i>La scala comune interna non è dotata di segnalazione pedotattile di fine ed inizio scala, consigliabile l'installazione di un corrimano distinto dal parapetto per agevolare minori, seppur la ridotta sezione della scala. Assente dispositivo per superare il dislivello, ai sensi del DM 236/89 la realizzazione di ascensori rimane preferibile mentre l'installazione di impianti servoscala sono da prevedersi solo in via alternativa; nel caso in oggetto inoltre l'installazione di un servoscala risulterebbe difficoltoso per via della sezione ristretta della scala oltre alla presenza del piano terra rialzato, si ipotizza la realizzazione di un ascensore esterno in corrispondenza dell'uscita d'emergenza della mensa, che serva a partire dal piano strada il livello del piano terra (rialzato) ed il primo piano. Da approfondirne l'effettiva fattibilità nei successivi livelli progettuali.</i></p>

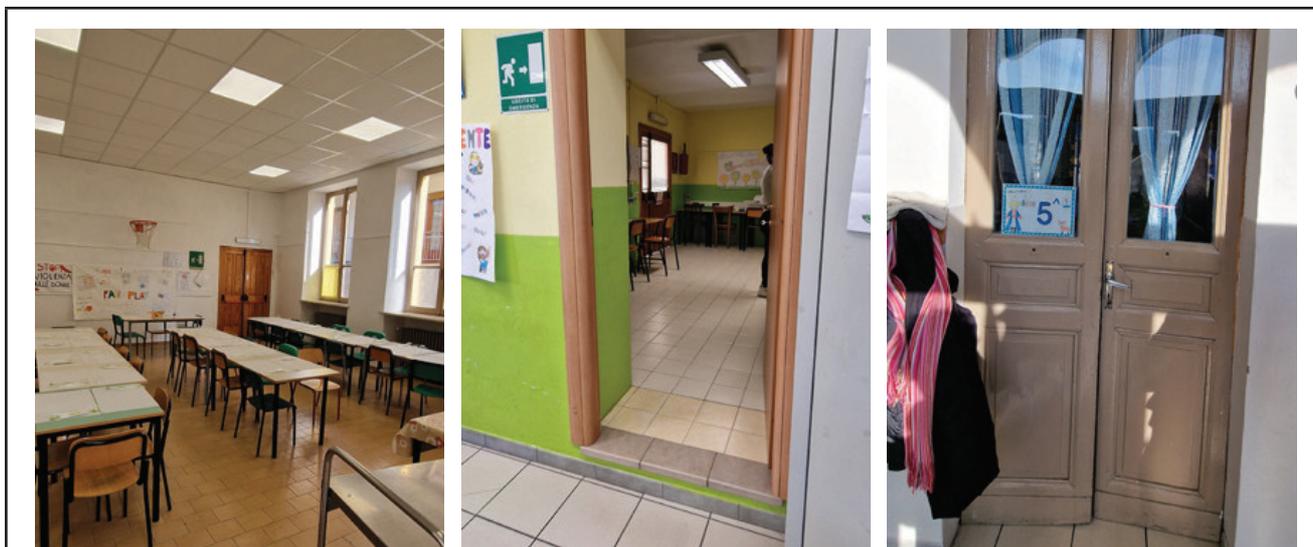
Note							
<p><i>Presente dislivello alla soglia d'accesso dell'aula informatica.</i></p>							
Documentazione fotografica

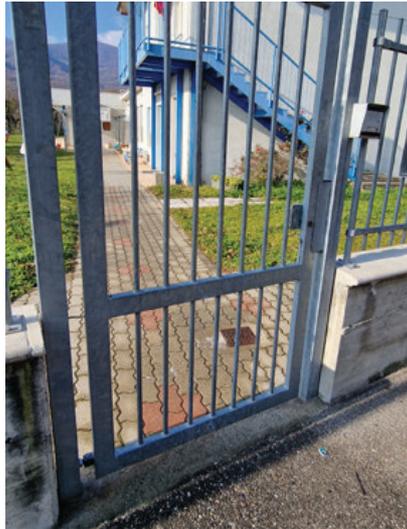
Documentazione fotografica

La luce netta della porta d'ingresso è almeno 80 cm con le singole ante di larghezza non superiore a 120 cm e gli eventuali vetri sono ad una altezza min di 40 cm dal pavimento?					<del>Si</del> No	
La maniglia è posizionata 85cm<h<90cm?					Si No	
Il campanello/citofono è posizionato tra i 110 e i 130 cm d'altezza da terra?					Si <del>No</del>	
Note						
<i>Da riposizionare il citofono.</i>

Ambito	Criticità rilevata	Possibile intervento risolutivo	Rif. normativi	Stima Costo
Parcheggi	Assenza stallo riservato	Realizzazione stallo riservato	D.P.R. n. 495/1992 e s.m.i.	400,0 €
Accesso area esterna	Citofono ad altezza non accessibile	Collocamento citofono tra 110 e 130 cm di altezza	DM 236/89 8.1.3	220,0 €
Accesso alla struttura	Presenza di zerbino non incassato ingresso	Realizzazione zerbino incassato	DM 236/89 4.1.2	600,0 €
Accesso alla struttura	Assenza segnale riconoscibilità porta vetrata ingresso	Posa segnale individuazione vetrate ingresso	DM 236/89 4.1.1	62,0 €
Servizi igienici	Assenza bagno accessibile	Realizzazione bagno accessibile riorganizzando il blocco bagni insegnanti/collaboratori	DM 236/89 8.1.6	14.000,0 €
Collegamenti verticali	Assenza pedate antisdrucchiolo scala interna	Fornitura e posa strisce antisdrucchiolo	DM 236/89 8.1.10	150,0 €
Collegamenti verticali	Assenza corrimano scala interna	Fornitura e posa corrimano su un lato	DM 236/89 8.1.10	600,0 €

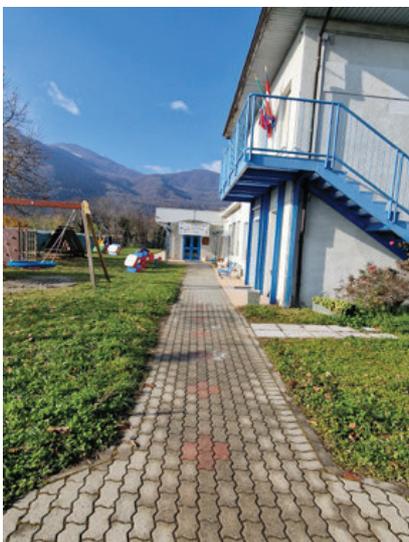
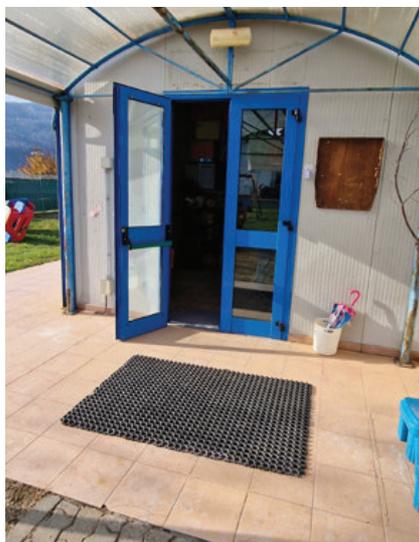
Documentazione fotografica

*L'accesso si costituisce da una porta vetrata, da posizionare a i battenti dispositivo che permetta anche a persona ipovedente l'immediata individuazione della superficie trasparente. Il vetro arriva sino a meno di 40 cm dal piano di calpestio, la tipologia d'infisso è comunque tale da garantire assoluta solidità anche in caso di urti con una carrozzina. Da incassare gli zerbini.*

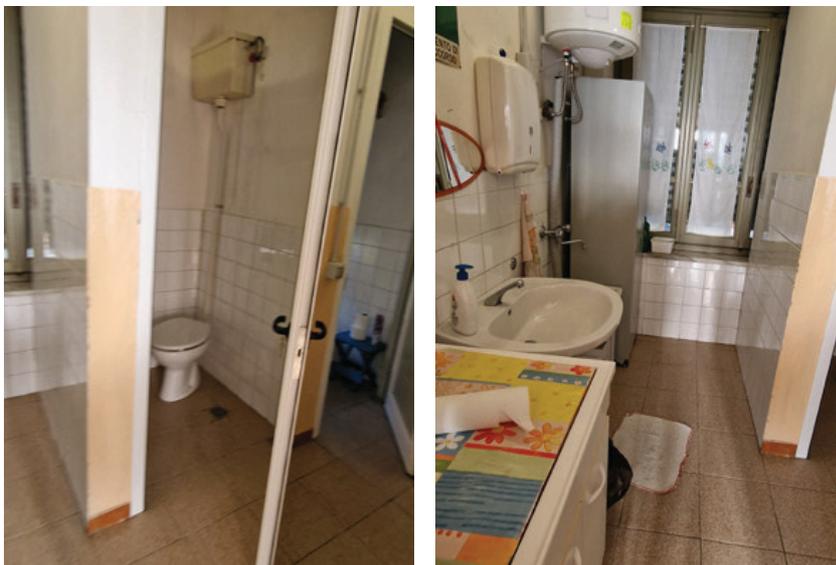
### Documentazione fotografica

Tipologia di adeguamenti necessari: *necessario realizzare un bagno accessibile.*

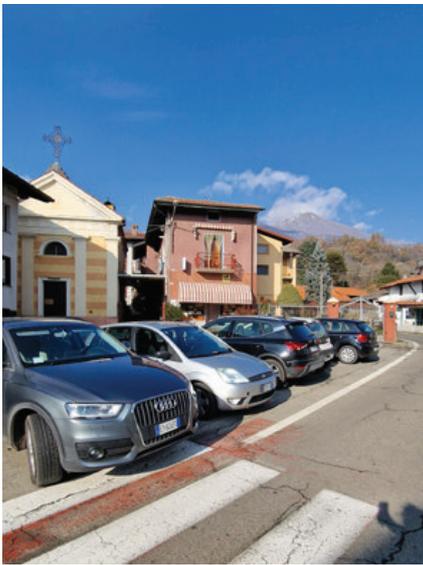
Codice scheda: A10		<b>Scuola primaria Loc. Priacco</b>			
		Indirizzo: Piazza XXV Aprile		Data rilievo: Novembre 2024	
Descrizione: l'immobile si articola su un unico livello					
<b>1. Parcheggio</b>					
Presenza di parcheggio riservato nelle vicinanze dell'ingresso:					Si <del>No</del>
Dimensione regolamentare?	Si	<del>Segnaletica verticale conforme alla normativa?</del>			Si
	<del>No</del>				<del>No</del>
Parcheggio raccordato a un percorso pedonale?	Si	<del>Segnaletica orizzontale conforme alla normativa?</del>			Si
	<del>No</del>				<del>No</del>
Note					
<i>Stallo riservato da realizzarsi in adiacenza all'ingresso accessibile della scuola.</i>					
Documentazione fotografica

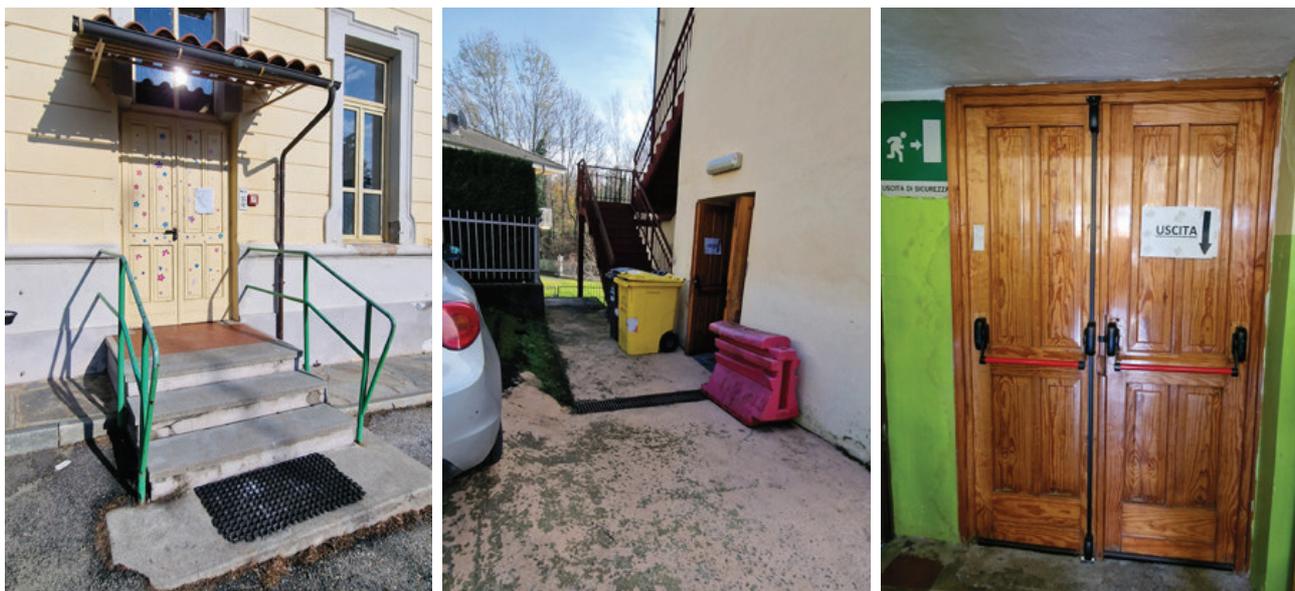
<b>2. Accesso alla struttura</b>					
La zona antistante e retrostante la porta/ cancello è in piano e hanno una profondità minima di 1,50 m?					<del>Si</del> No
Dislivello	Si	<del>Se sì, la pendenza della rampa è inferiore all'8%?</del>		Si	E' presente corri-mano ad h=0.90m?

<del>No</del>			<del>No</del>	
E' presente un percorso tattile?					Si <del>No</del>
La luce netta della porta d'ingresso è almeno 80 cm con le singole ante di larghezza non superiore a 120 cm e gli eventuali vetri sono ad una altezza min di 40 cm dal pavimento?					<del>Si</del> No
La maniglia è posizionata 85cm<h<90cm?					Si <del>No</del>
Il campanello/citofono è posizionato tra i 110 e i 130 cm d'altezza da terra?					Si No
Note					
<i>L'ingresso principale non coincide con l'ingresso accessibile, il quale si trova posizionato sul lato opposto, necessario posizionare segnaletica informativa/orientativa che orienti l'utenza all'ingresso accessibile, opportuno rendere accessibile il marciapiede sul fronte principale della scuola al fine di collegare i due accessi, rendere accessibile il percorso è utile anche per l'intera frazione.</i>

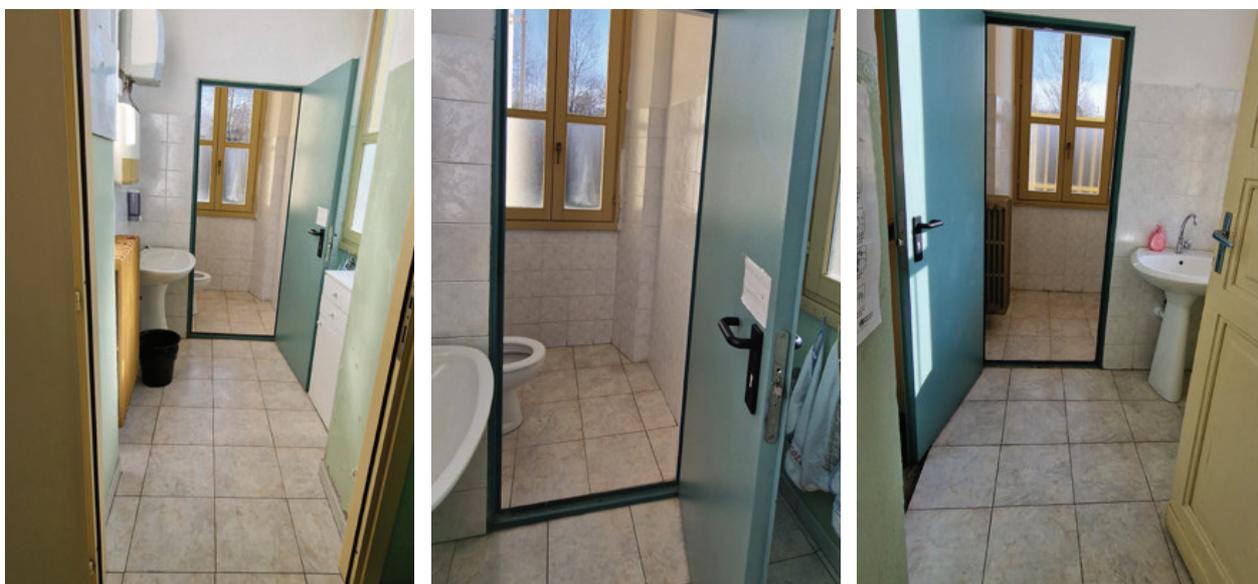
Presenza di almeno un servizio igienico accessibile per ogni livello con dimensioni e caratteristiche adeguate alla normativa:

Tipologia di adeguamenti necessari: *non è possibile adeguare il servizio igienico al piano terra, si ipotizza l'adeguamento del bagno più grande al primo piano.*

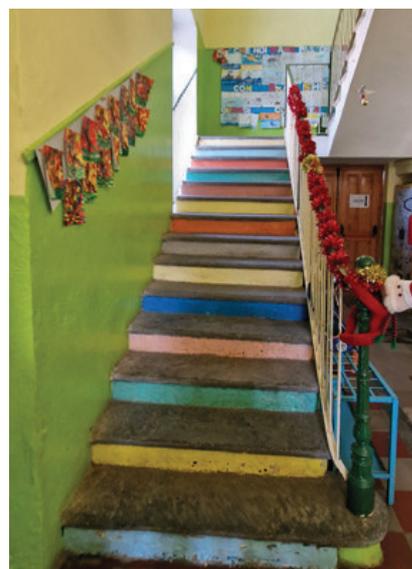
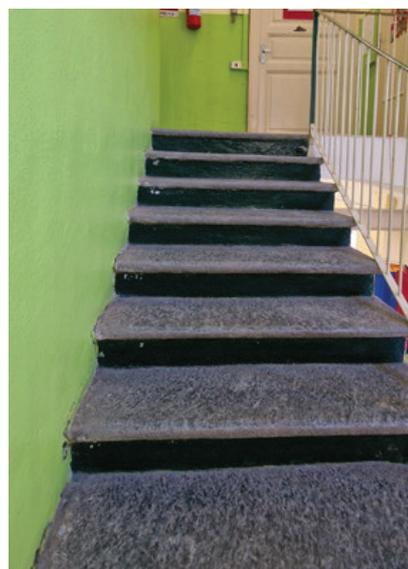
*La scala comune interna non è dotata di segnalazione pedotattile di fine ed inizio scala, consigliabile l'installazione di un corrimano distinto dal parapetto per agevolare minori, seppur la ridotta sezione della scala. Assente dispositivo per superare il dislivello, ai sensi del DM 236/89 la realizzazione di ascensori rimane preferibile mentre l'installazione di impianti servoscala sono da prevedersi solo in via alternativa; nel caso dell'immobile in oggetto tuttavia, per non ridurre ulteriormente la ridotta superficie interna, si ipotizza l'installazione di un servoscala.*
