**SCIOVIA AS487 "PIAMPRATO PAESE"**  
***nel Comune di Valprato Soana, Provincia di Torino***

**PROSEGUIMENTO DELL'ESERCIZIO**  
**DOPO LA SCADENZA DELLA VITA TECNICA**  
(D.M. 203 DEL 01/12/2015)

**PROGETTO ESECUTIVO**

**2 - PROGRAMMA DI REVISIONE GENERALE**

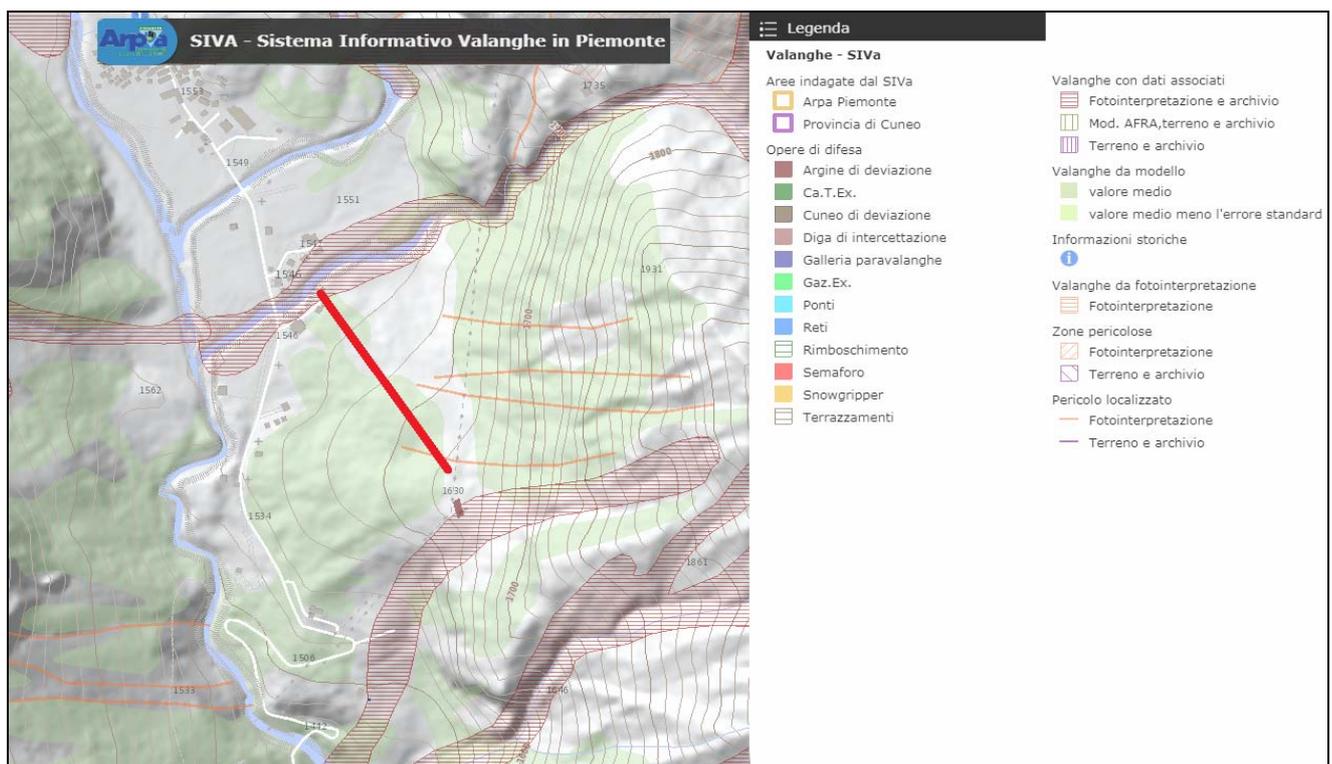
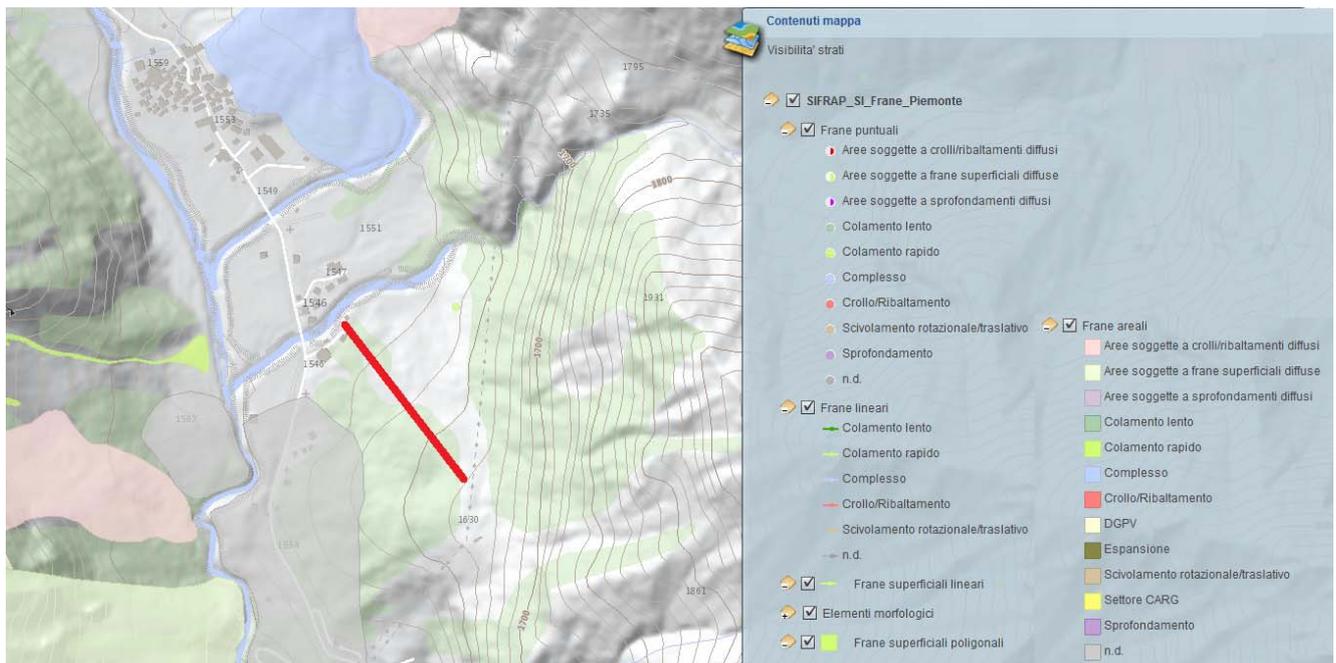
Le più recenti mappe tematiche del SIVA-Sistema Informativo Valanghe dell'Arpa Piemonte e del SIFRAP - Sistema Informativo dei fenomeni Franosi dell'Arpa Piemonte, come risulta dagli stralci cartografici sotto riportati,

non evidenziano nuove criticità rispetto allo stato descritto nelle relazioni raccolte e a quanto accertato nell'ultimo periodo di esercizio .

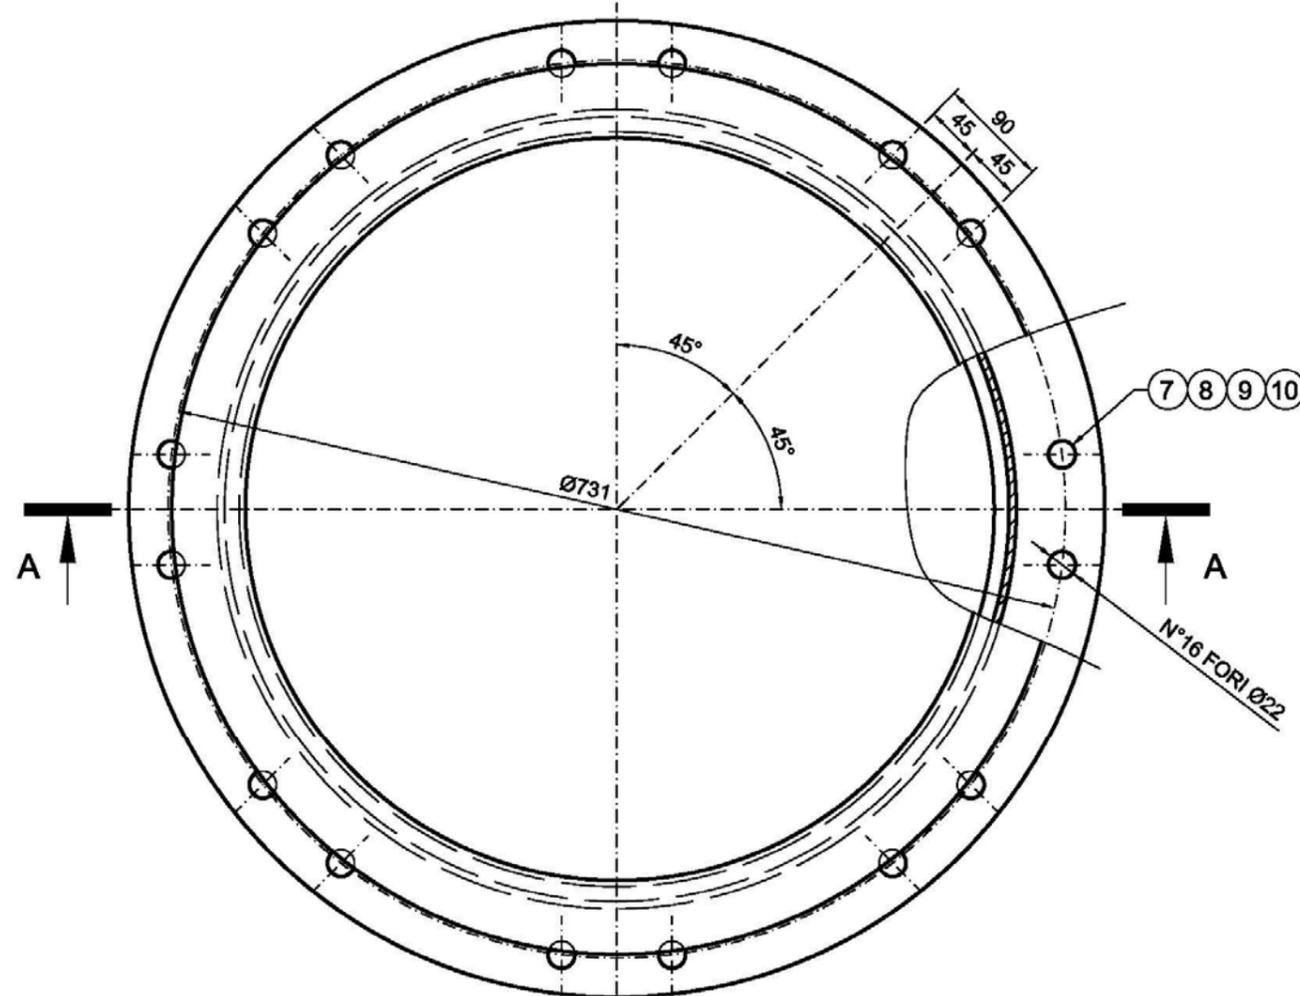
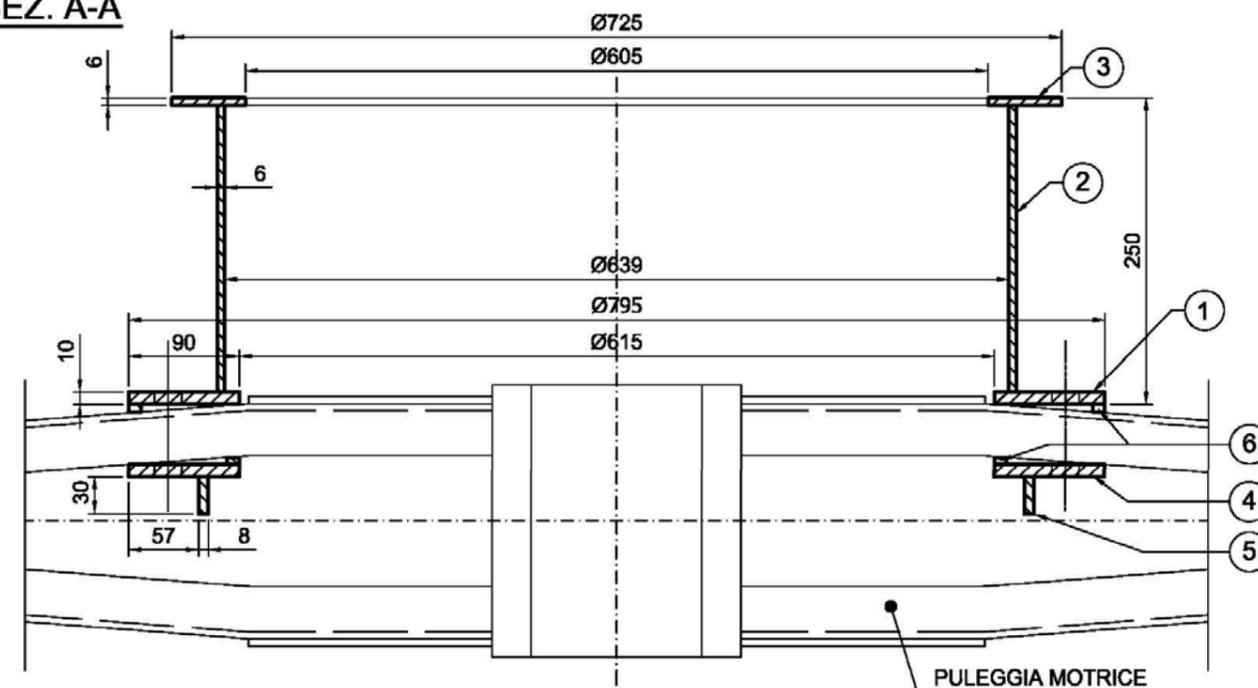
DIMOSTRATIVO DATA: 18/12/2017 SCALA: 1 : 5 TAVOLA N. 1

SCIOVIA PIAMPRATO PAESE  
 STAZIONE MOTRICE A VALLE  
 PULEGGIA MOTRICE  
 DISPOSITIVO RACCOGLIFUNE

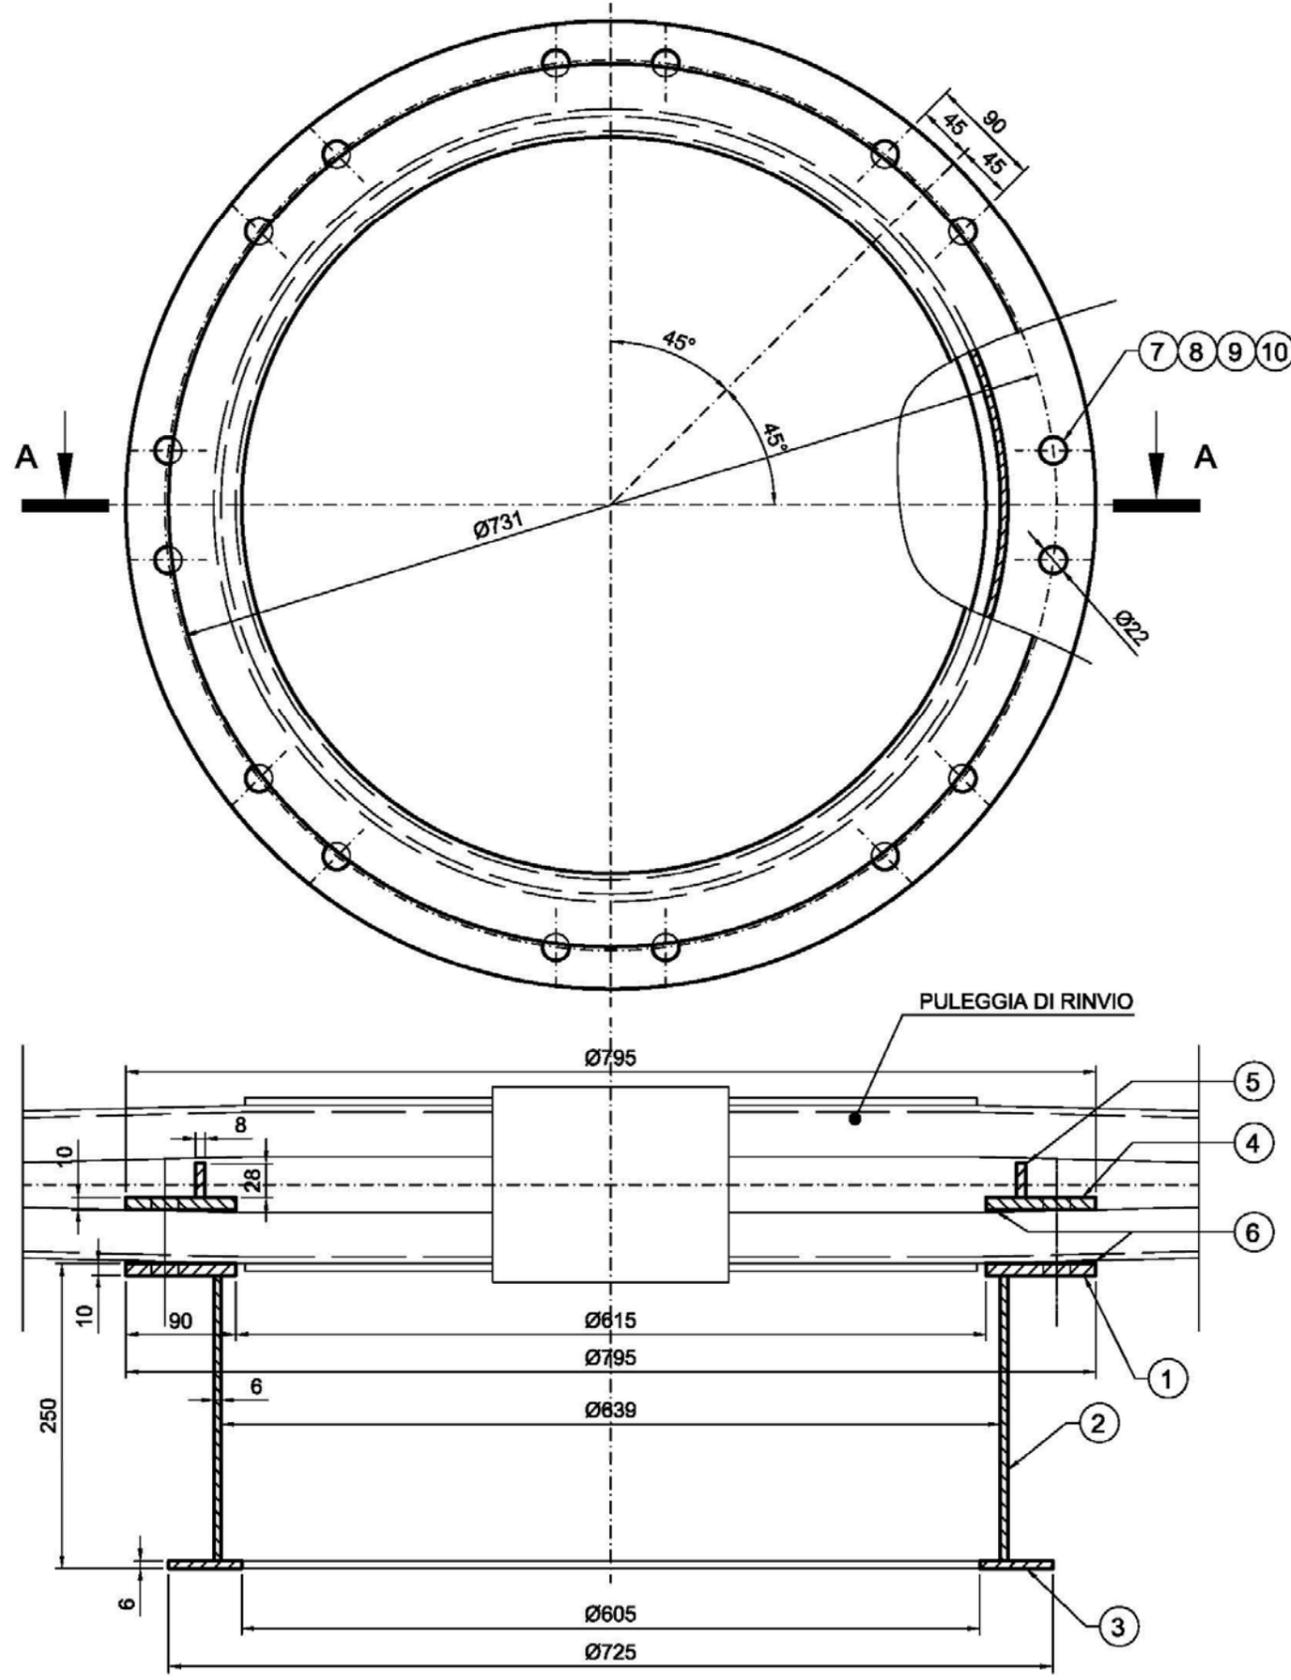
POS	DISEGNO	Q.tà	DESCRIZIONE	MATERIALE
Ing. Nicola Mastrapasqua Corso Traiano 28/15 10135 Torino				
SCIOVIA PIAMPRATO PAESE				
STAZIONE RINVIO E TENSIONE A MONTE				
PULEGGIA DI RINVIO				
DISPOSITIVO RACCOGLIFUNE				
DIMOSTRATIVO	DATA: 18/12/2017	SCALA: 1:5	TAVOLA N. 2

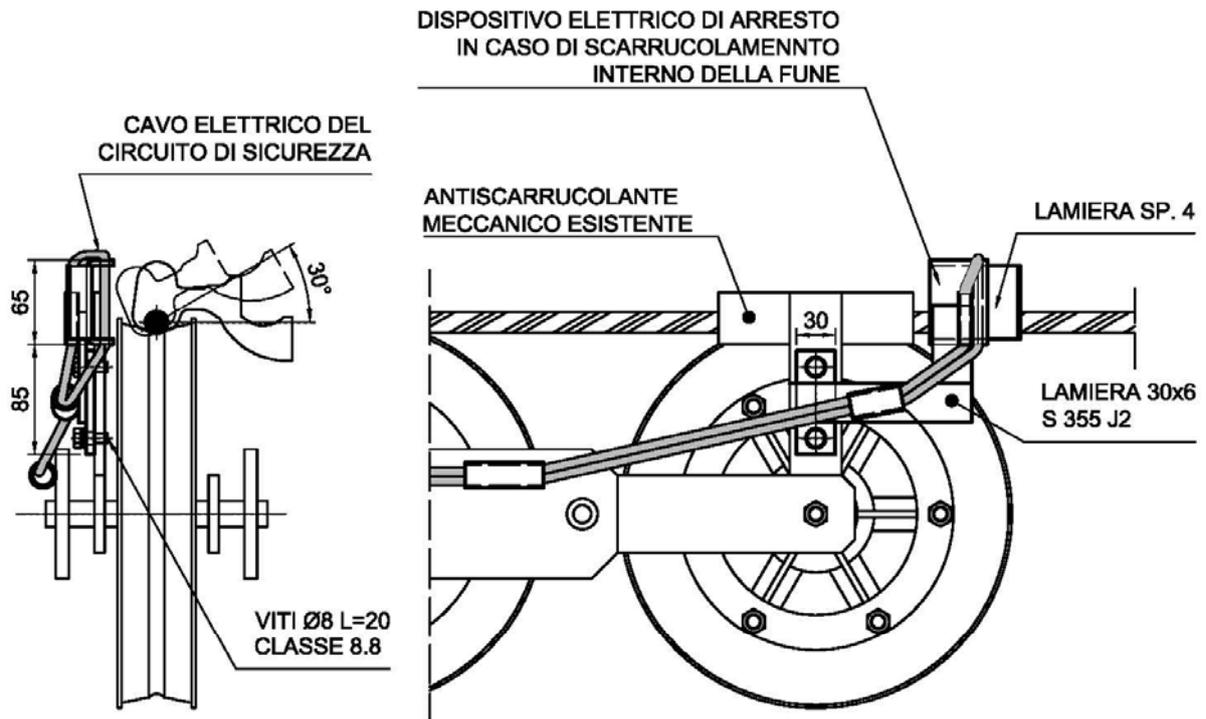
Ing. Nicola Mastrapasqua Corso Traiano 28/15 10135 Torino		
SCIOVIA PIAMPRATO PAESE		
LINEA - RULLIERE		
DISPOSITIVO ELETTRICO DI ARRESTO IN CASO DI SCARRUCOLAMENTO INTERNO DELLA FUNE		
DIMOSTRATIVO	DATA: 18/12/2017	SCALA: 1 : 5 TAVOLA N. 3

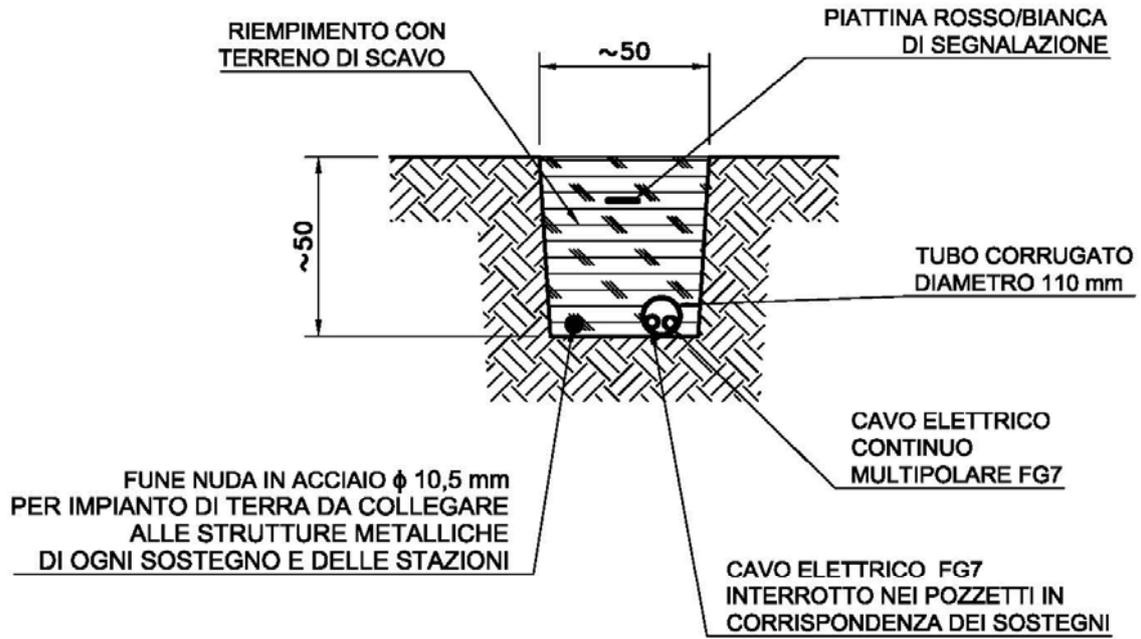
<b>Ing. Nicola Mastrapasqua</b> Corso Traiano 28/15 10135 Torino		
SCIOVIA PIAMPRATO PAESE		
LINEA		
INDICAZIONI SCAVO CONTINUO		
DIMOSTRATIVO	DATA: 18/12/2017	SCALA: / TAVOLA N. 6
