SISTEMAZIONE COPERTURE EDICOLE FUNERARIE DEL CIMITERO CAPOLUOGO - CUP: D78I2000640004

PROGETTO DEFINITIVO - ESECUTIVO

OGGETTO:
INTERVENTI DI RISANAMENTO SCALA IN C.A. E PARZIALE RIFACIMENTO GUAINA SU COPERTURA EDICOLA FUNERARIA - STATO DI FATTO E PROGETTO

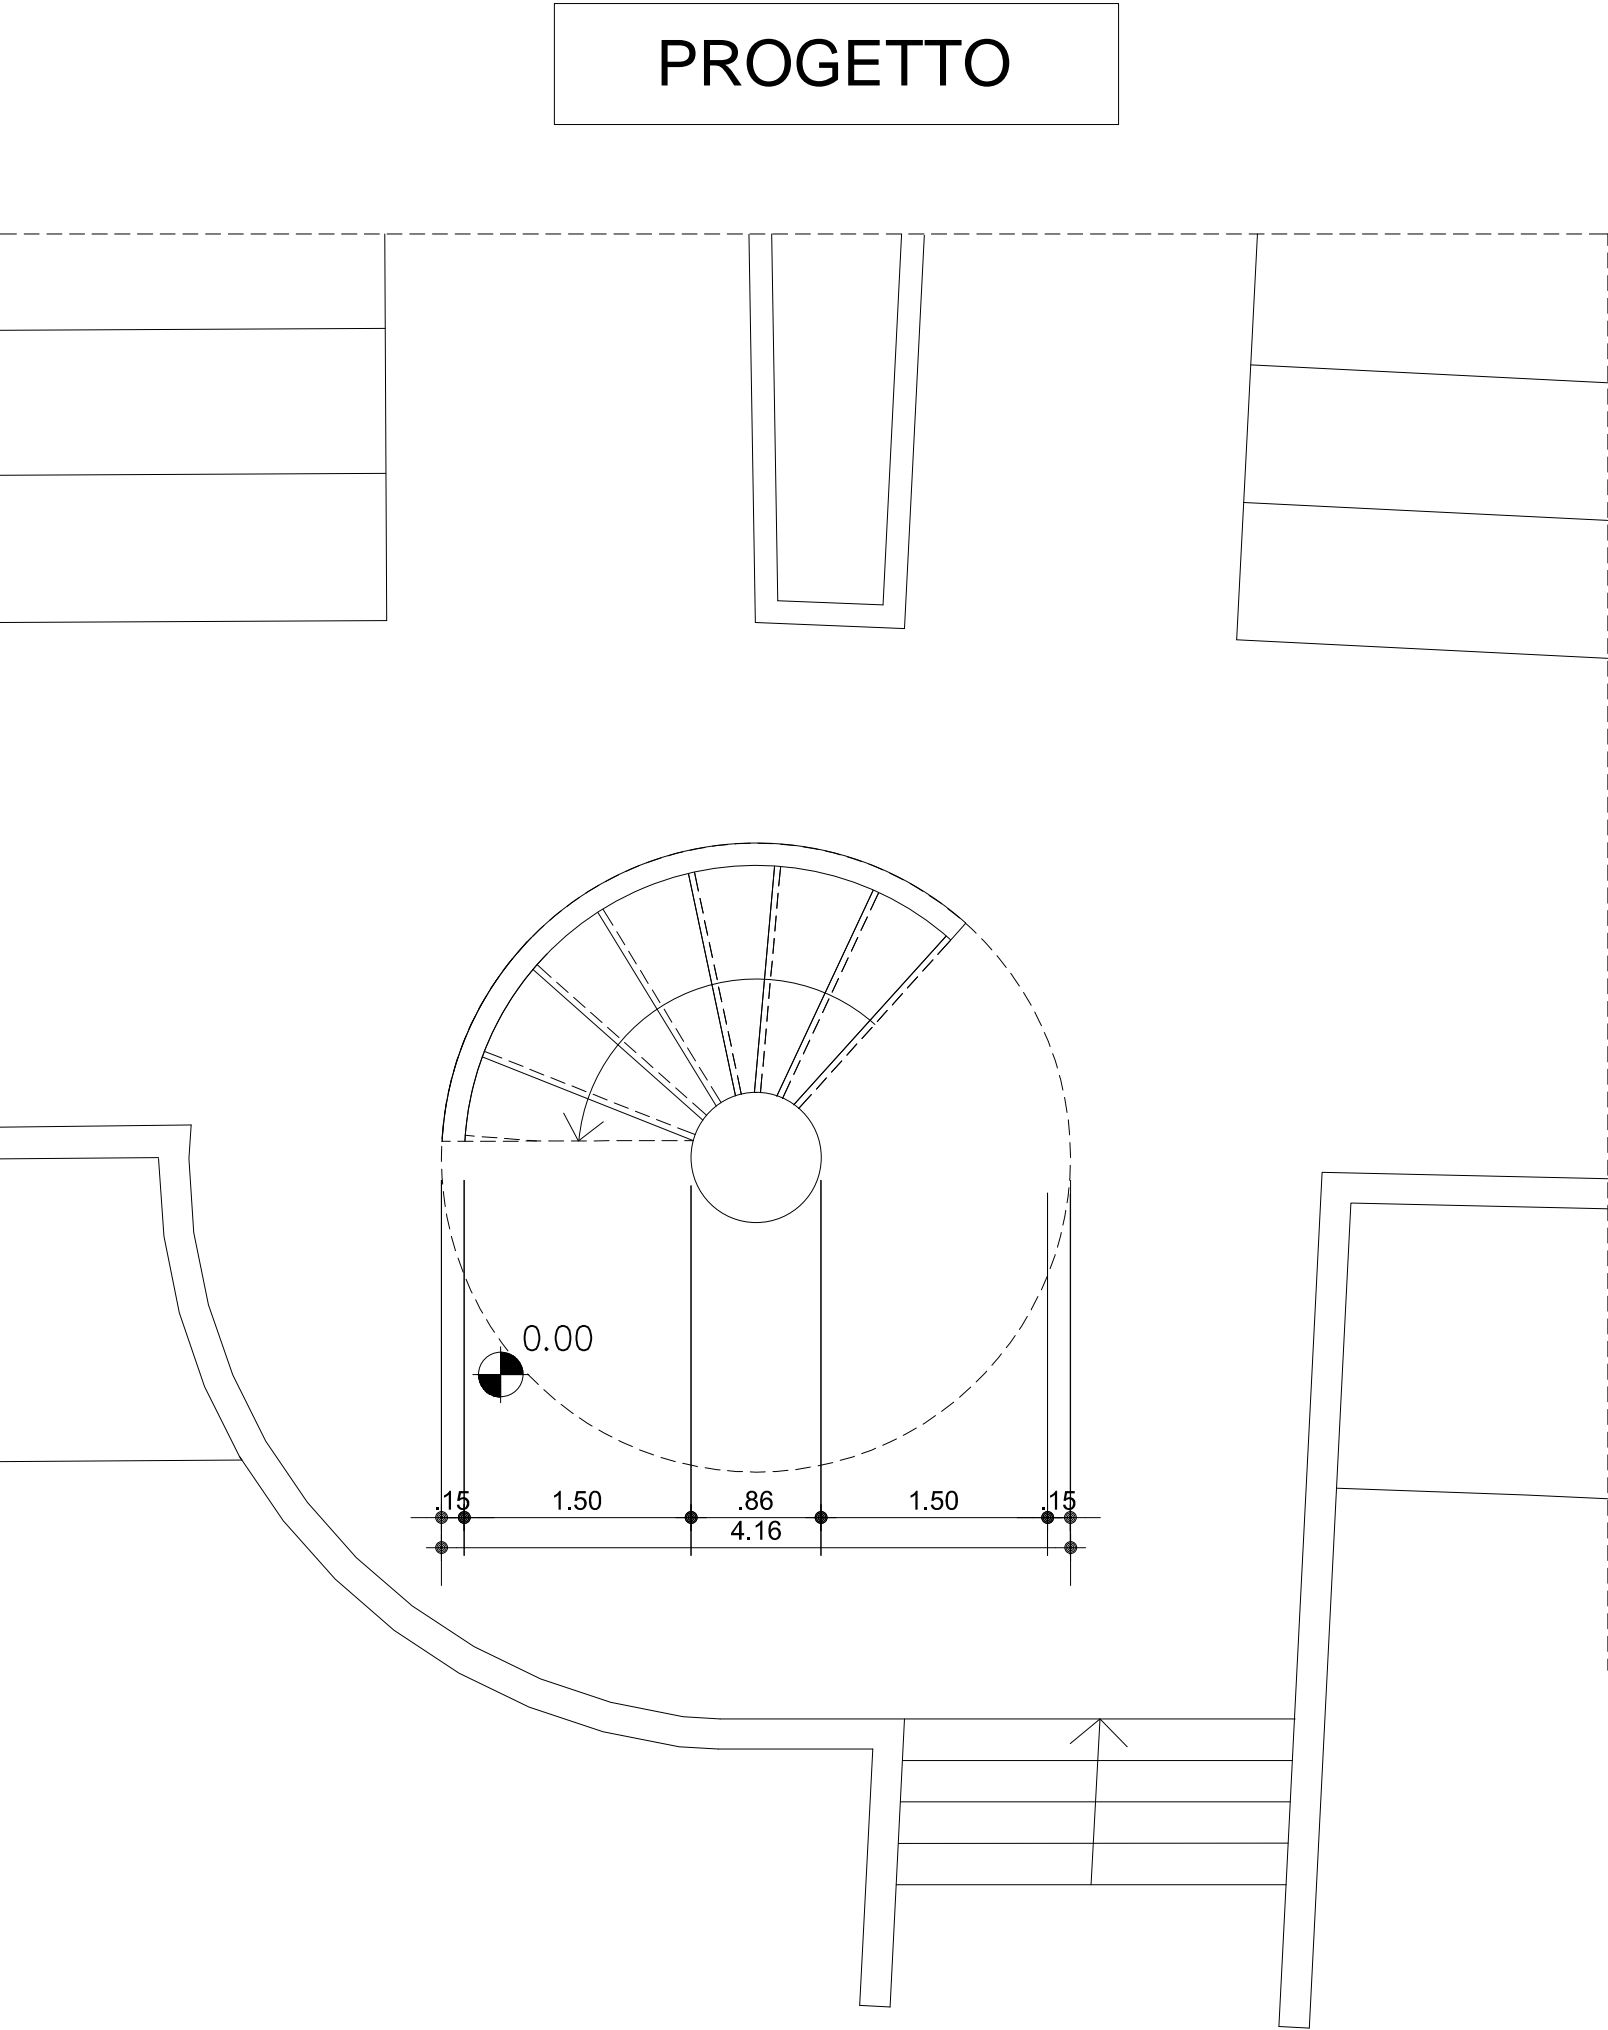
PIANTA SCALA ELICOIDALE - INTERVENTO B
1 : 50

- 1-Pulizia delle superfici degradate anche mediante sabbiatura, spazzolatura manuale o altri mezzi adeguati per il completo distacco delle parti ammalorate fino al raggiungimento del conglomerato sano
- 2-Risanamento mediante malta premiscelata fibrorinforzata, classe R3, resine sintetiche e inerti di pezzatura adeguata, per uno spessore complessivo medio fino a 30 mm
- 3-Applicazione di malta cementizia, idrotropica, premiscelata, bicomponente, con fibre sintetiche e resine polimeriche per la ricostruzione e la rasatura di strutture in c/c per uno spessore da 3 mm
- 4-Applicazione di prodotto per finitura epossidica idrotropica bicomponente

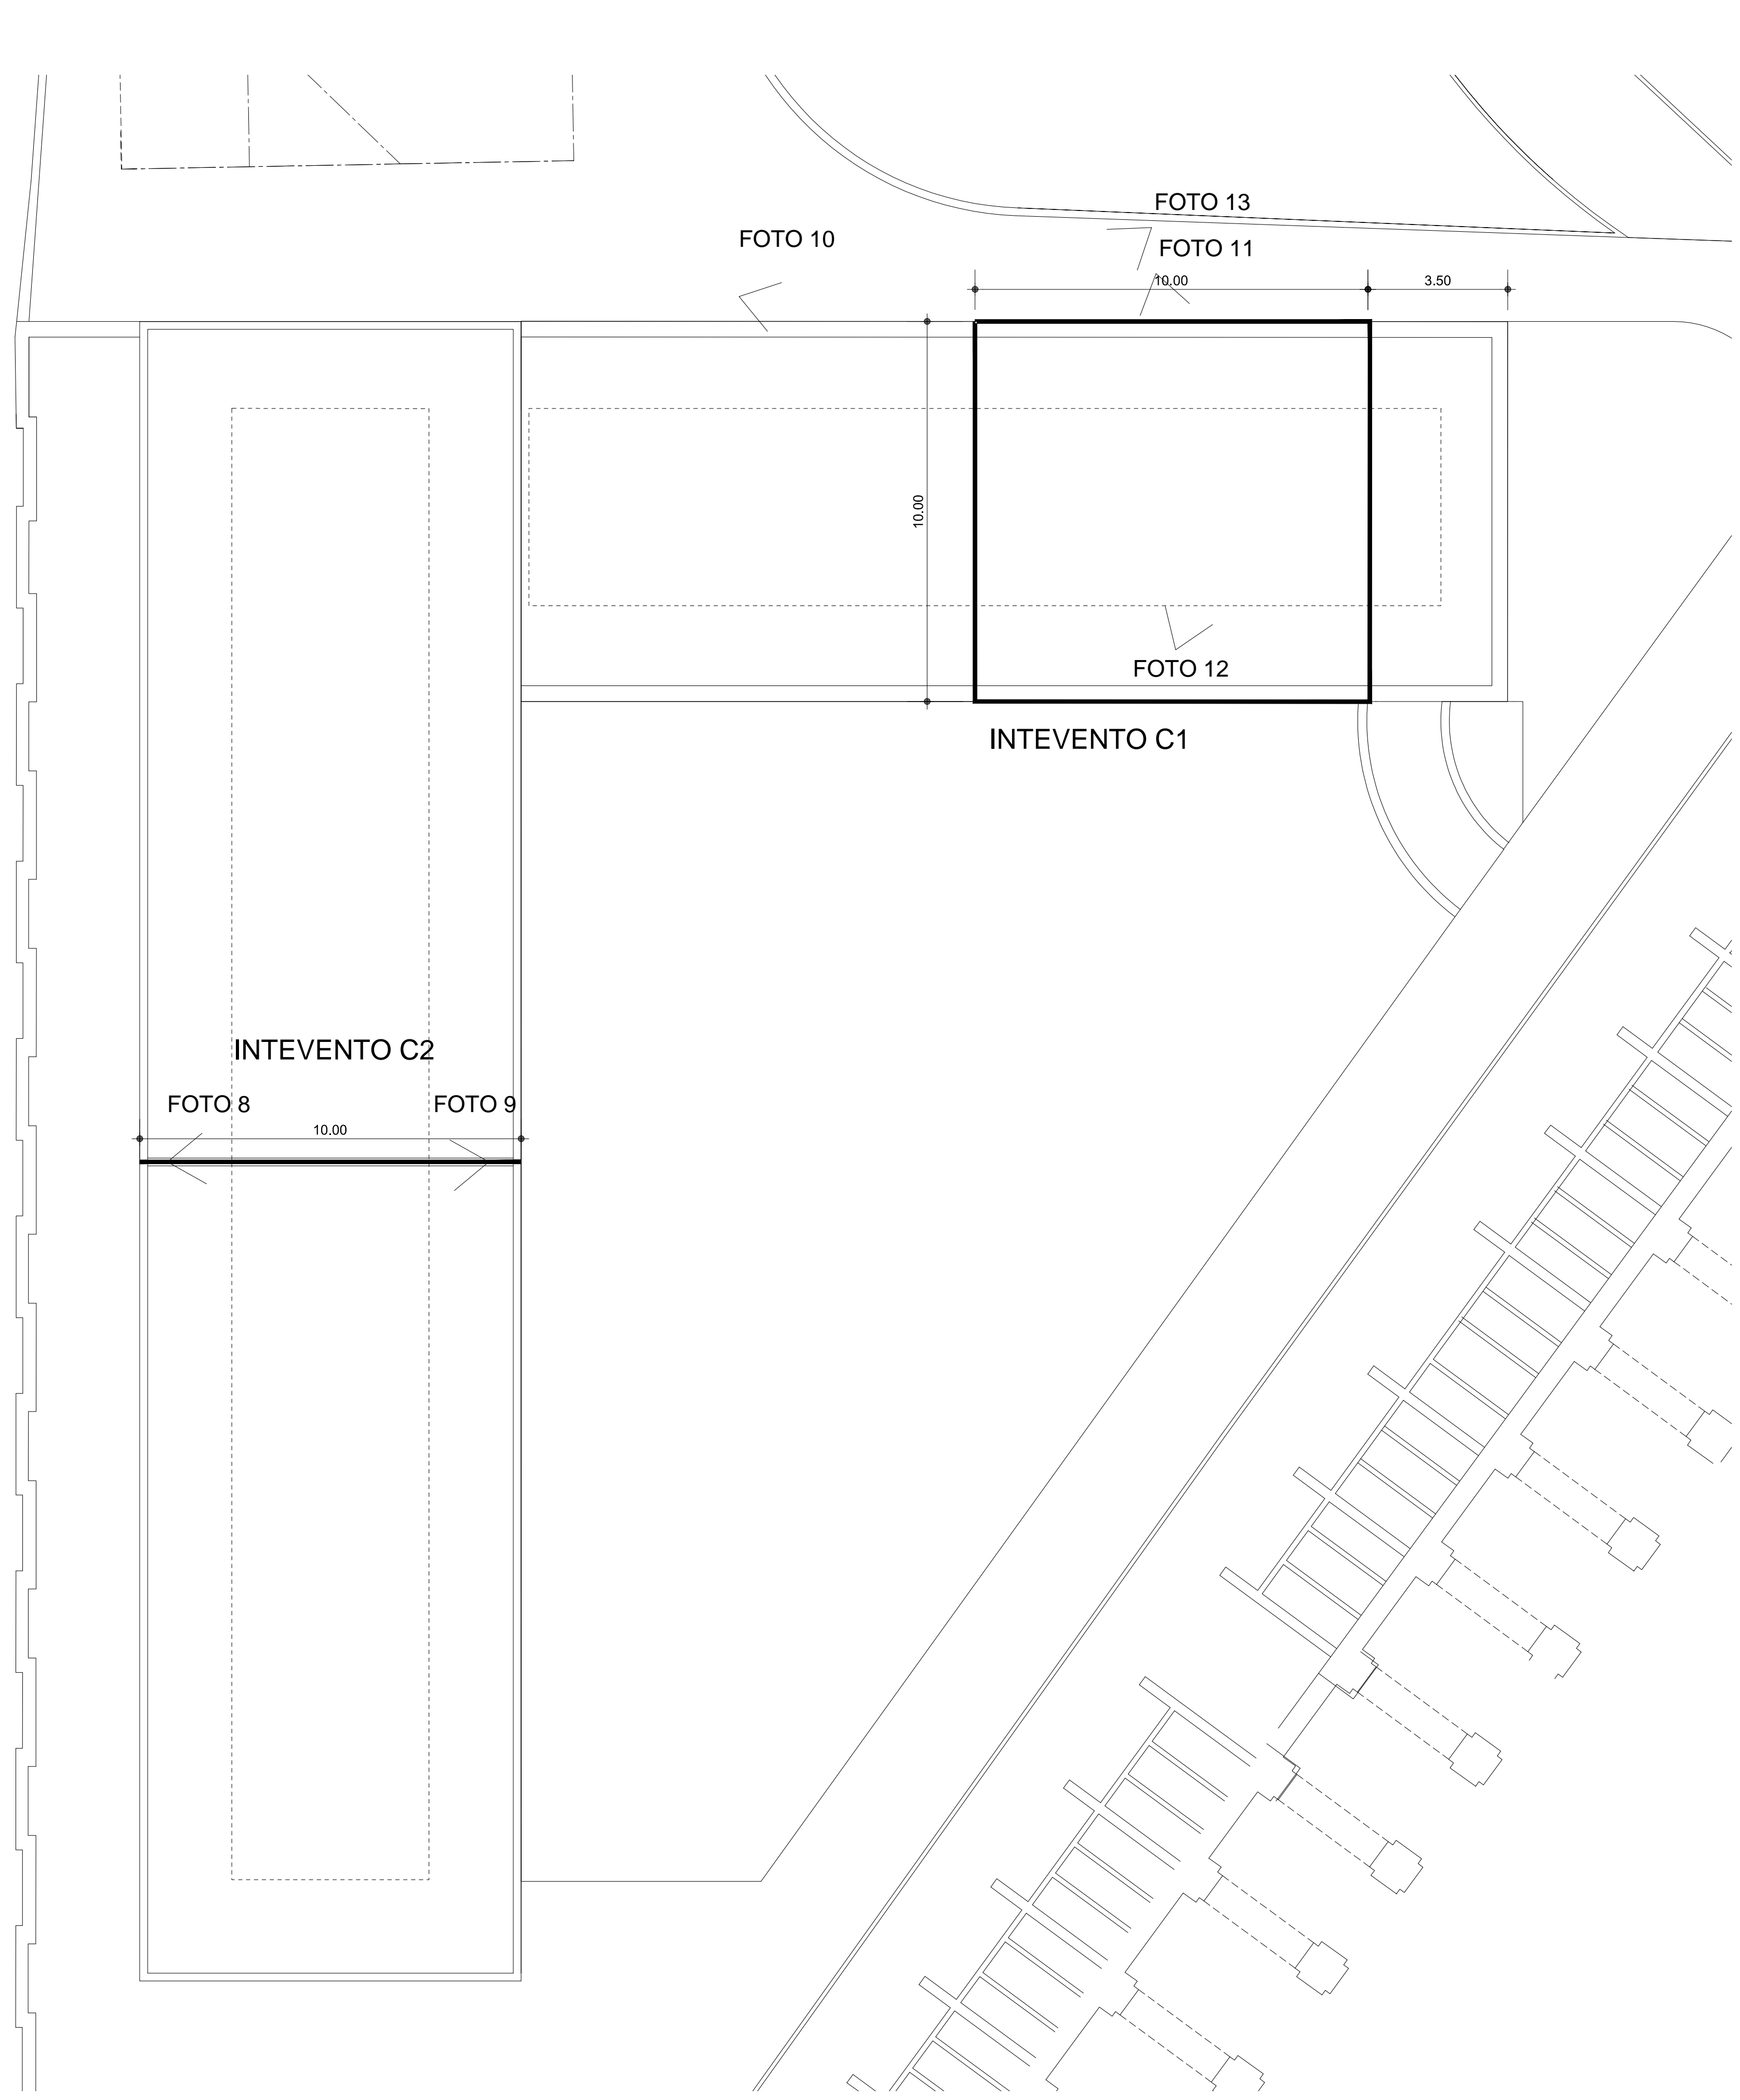
PIANTA BLOCCO A L - INTERVENTO C
1 : 100

- INTEVENTO C1 :
- rimozione di guaina ammalorata e successiva pulizia
 - imprimitura della superficie con primer bituminoso in fase solvente
 - successiva applicazione di due membrane prefabbricate elastoplastomeriche di cui la prima normale e la seconda autoprotetta con scaglie di ardesia
 - spazzolatura di efflorescenze su intradosso copertura e facciata loculi con spazzole metalliche e successiva spolveratura

- INTEVENTO C2 :
- rimozione di malta ammalorata e successiva pulizia
 - posa in opera di pannello di polistirolo all'interno del giunto di dilatazione
 - fornitura e posa di membrana prefabbricata elasticizzata per giunti di dilatazione-spazzolatura di efflorescenze su intradosso copertura e facciata loculi con spazzole metalliche e successiva spolveratura
