CITTA' DI CUORGNÉ

VARIANTE STRUTTURALE AL P.R.G.C. DI ADEGUAMENTO AL PIANO STRALCIO PER L'ASSETTO IDROGEOLOGICO (P.A.I.) (L.R. 26-01-2007 n.1 e L.R. 05/12/1977 n.56 e s.m. e i.)

13.C

CARTA DELL'ULTIMO EVENTO ALLUVIONALE

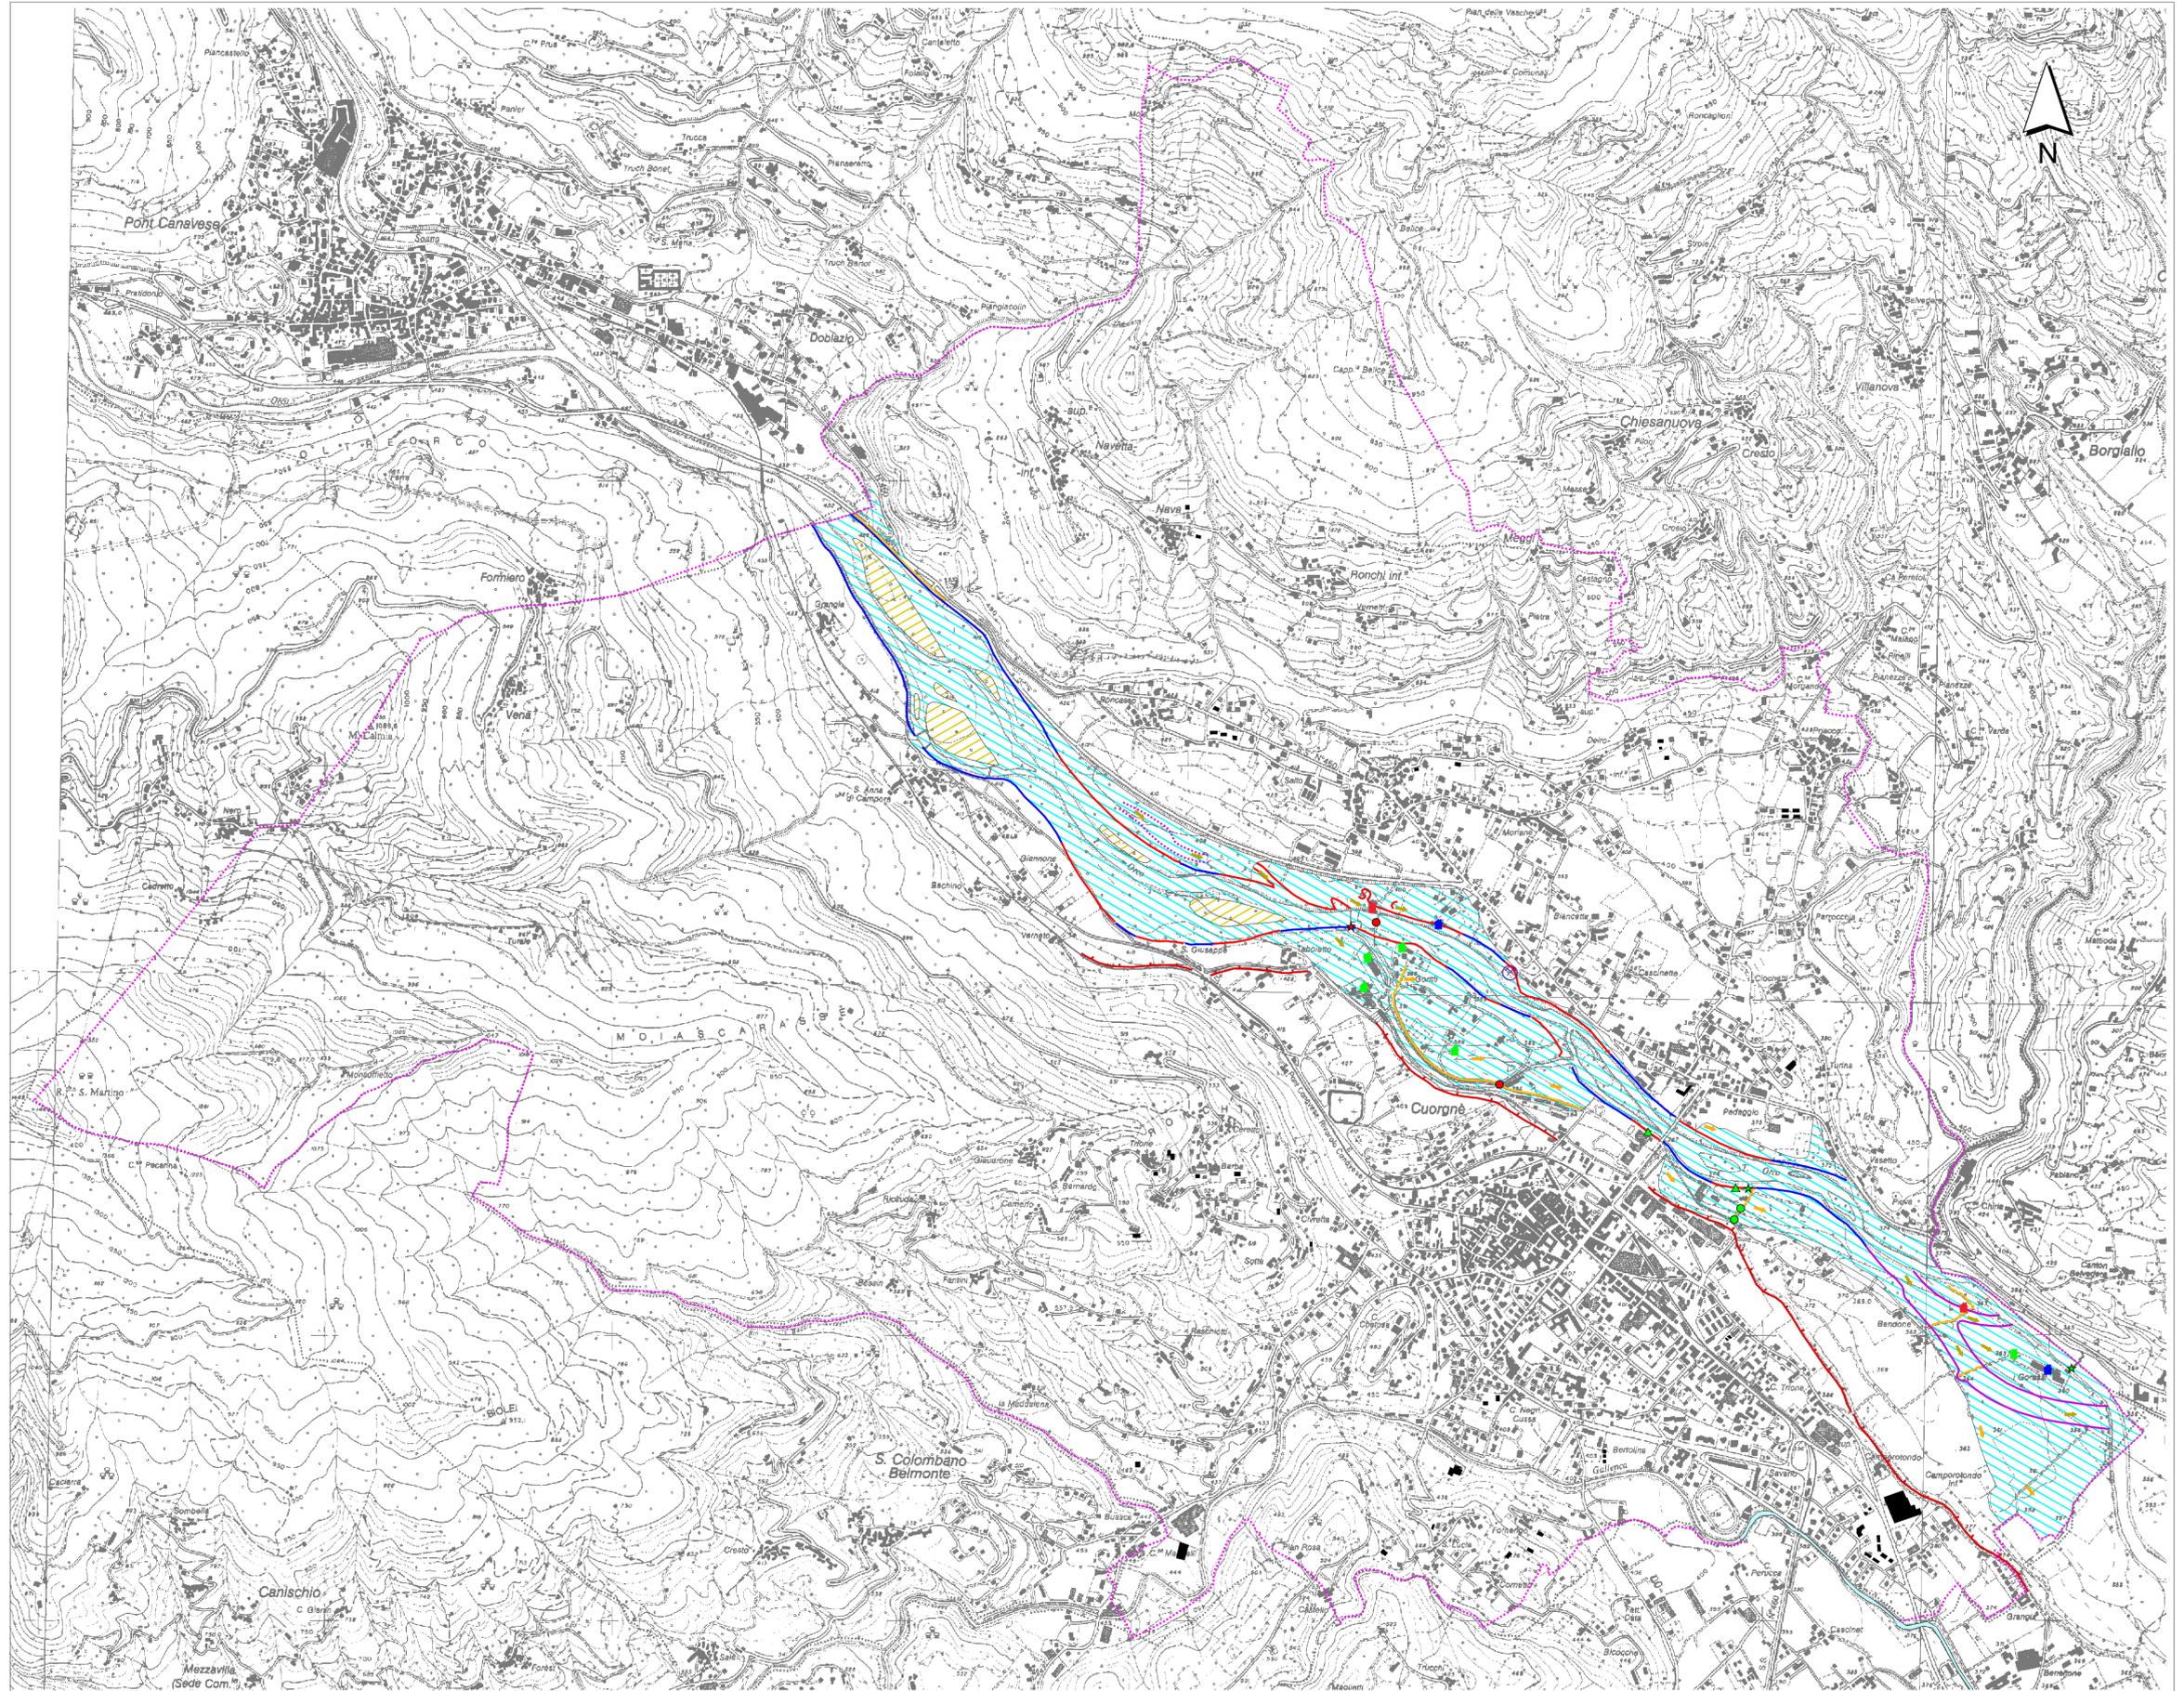
SCALA 1 : 10.000
